# Belvederegarten

## Sanierung des Großen Teiches im Teichhof

Juni – November 2010

*Generalplaner:*  
**Wehdorn Architekten GmbH**  
*Projektsteuerung:*  
**Arge Mahlkecht-Bergsmann**

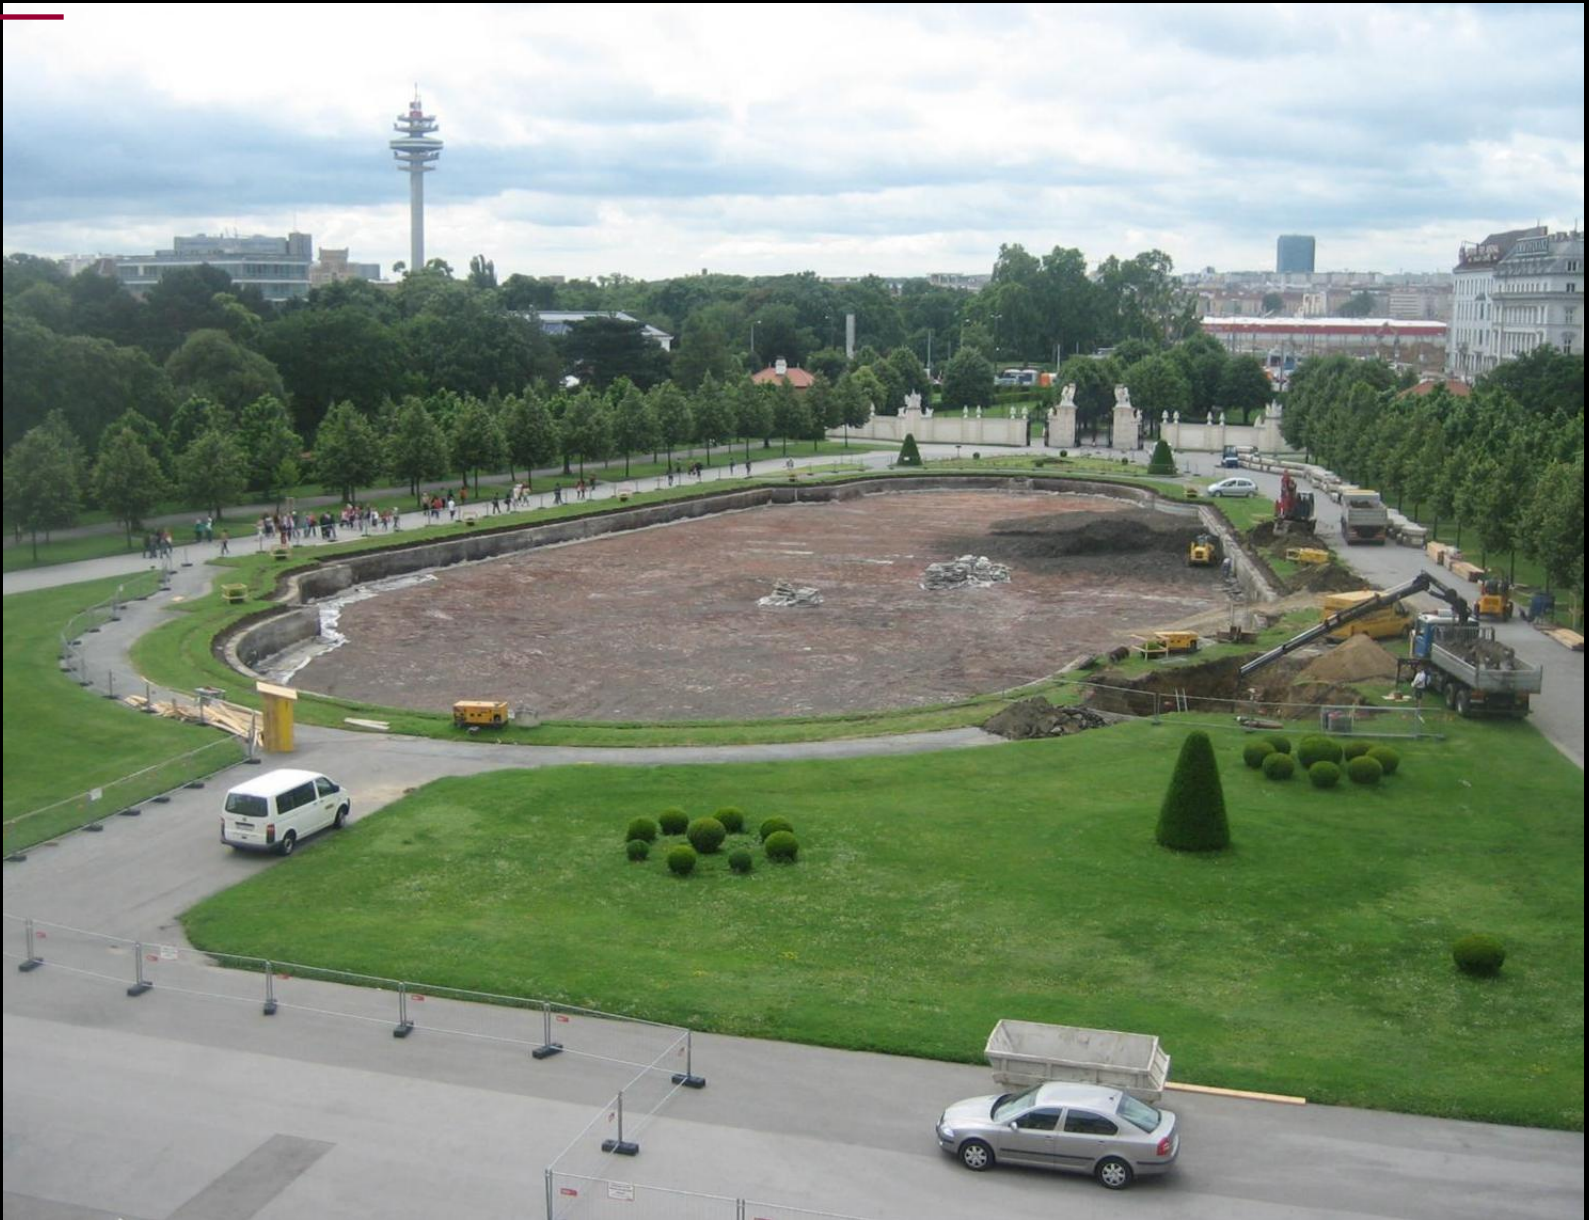
14.6.2010

- Reinigung des Beckens
- Abtransport der Ablagerungen
- Abbau der Decksteine
- Aushub der Brunnenstube

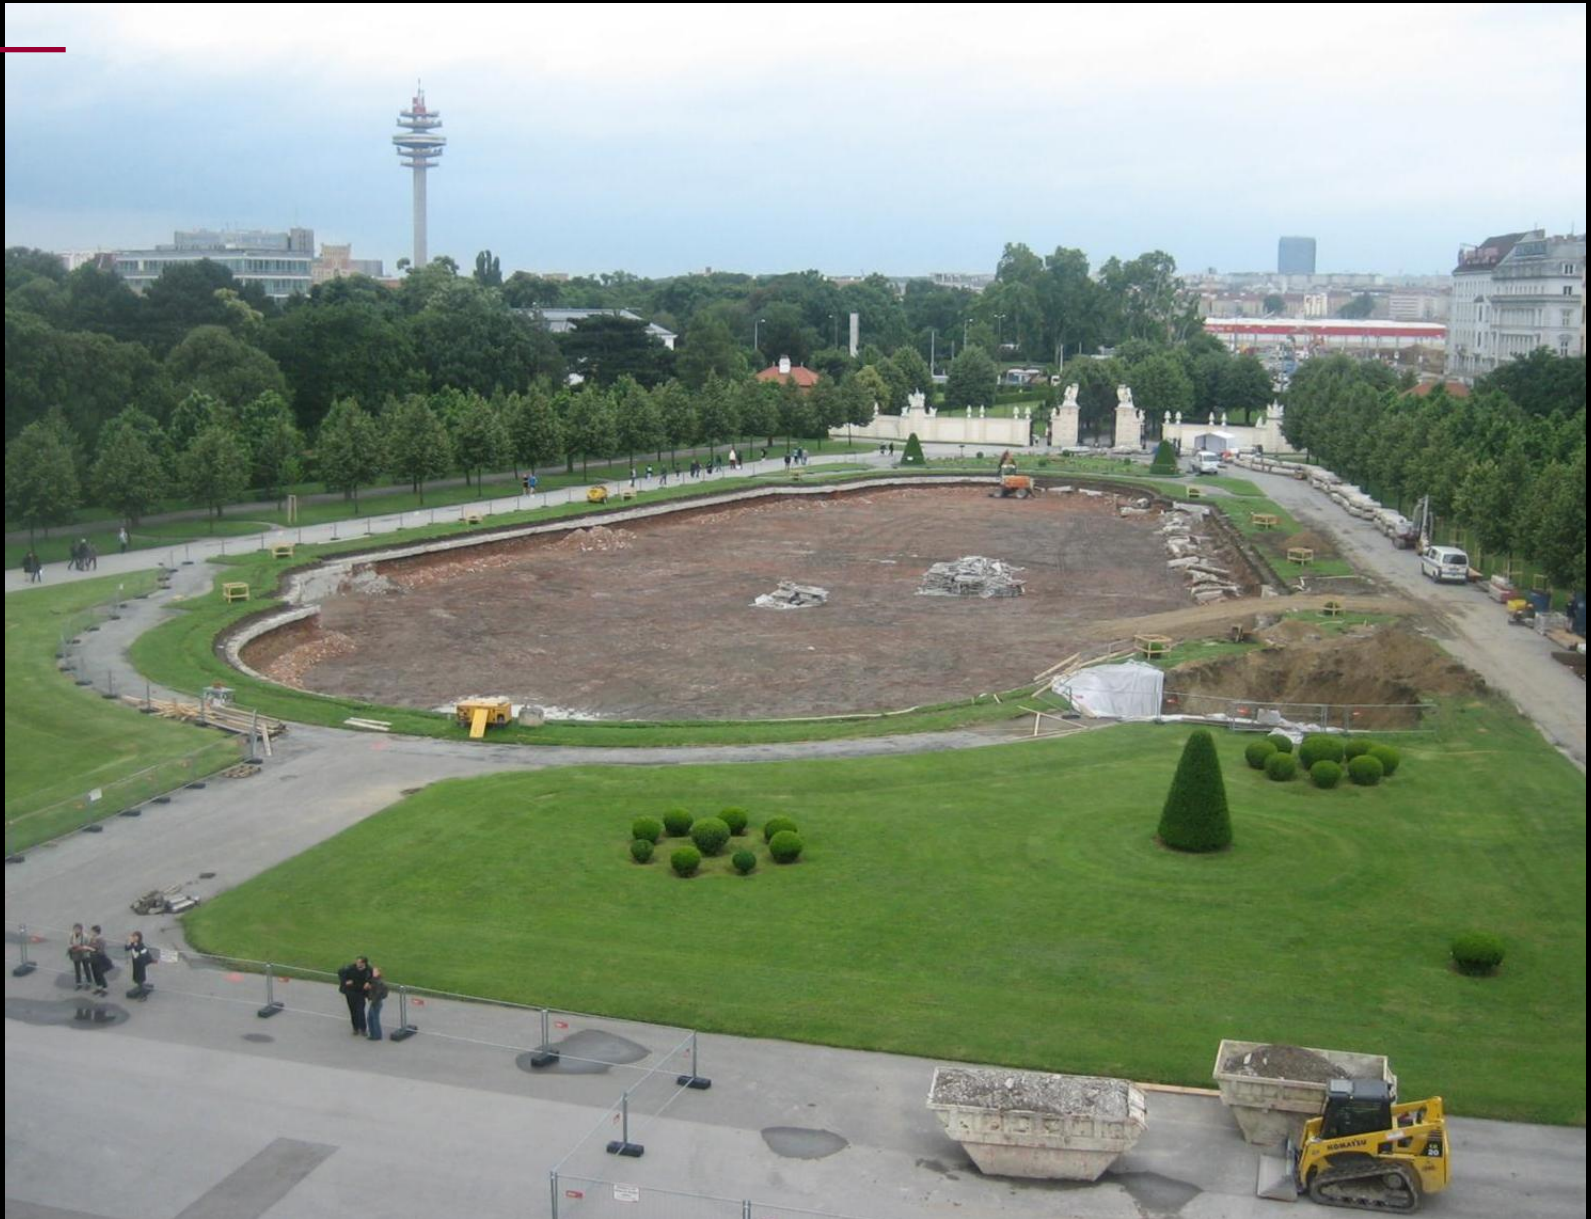
21.6.2010

- Abbruch des Betonkranzes
- Ausfräsen der Beckenwand
- Bohrpressung (Stahlrohr) von Baugrube der Brunnenstube in Richtung Kavaliertakt

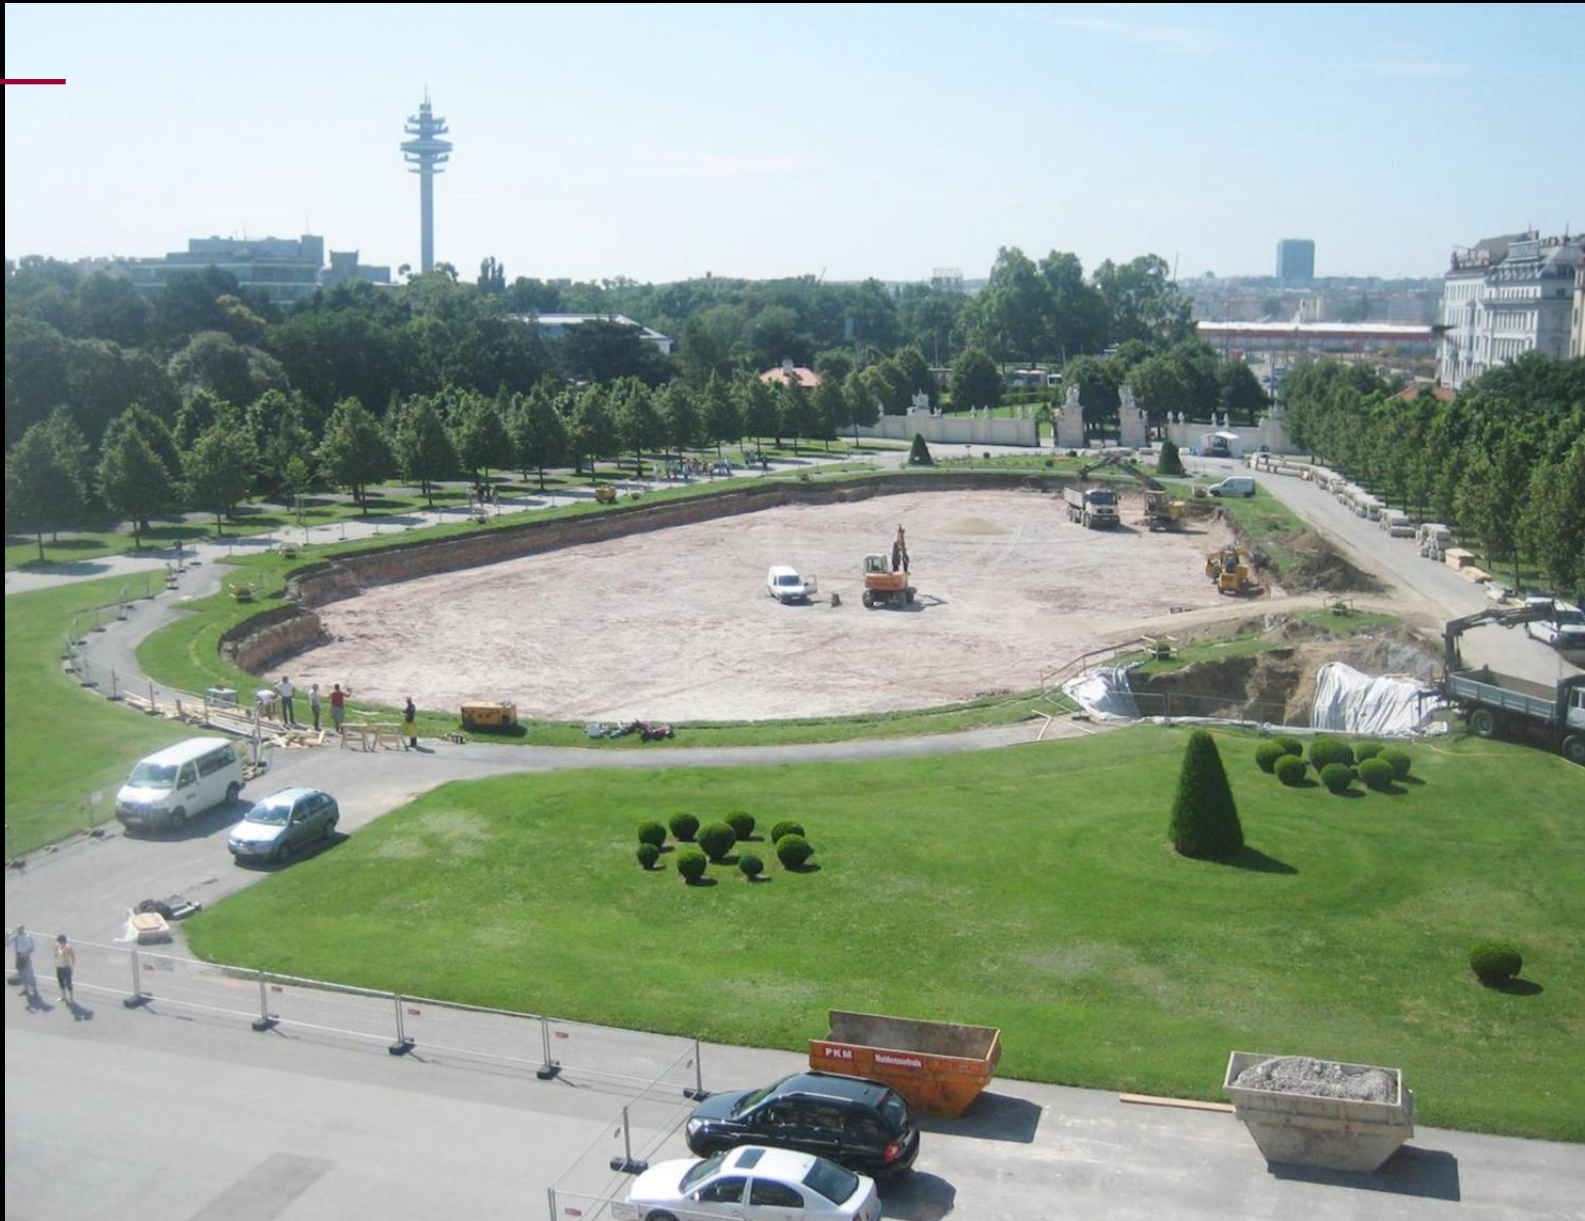
28.6.2010

- Teilabbruch des inneren Beckenwand-mauerwerks
- Herstellung der Bodenplatte der Brunnenstube

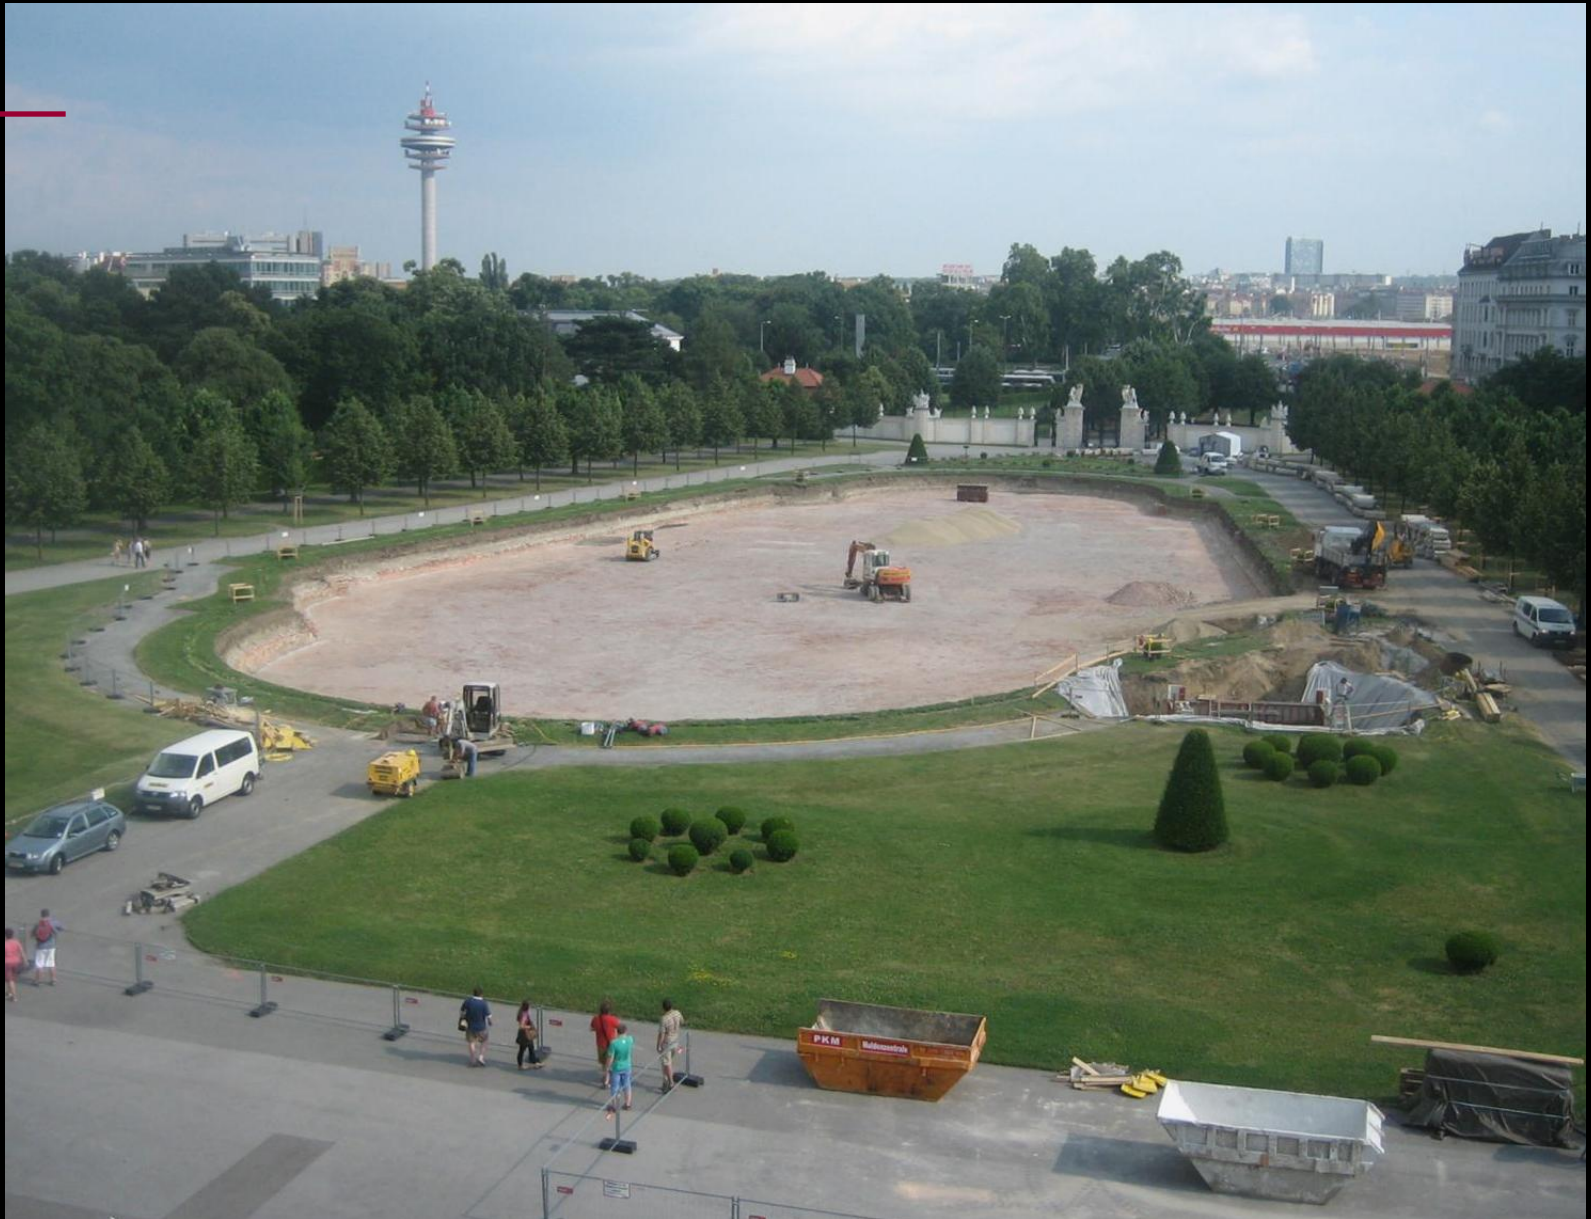
5.7.2010

- Säuberung des Beckens
- Öffnung des historischen Kollektors
- Schalung der Brunnenstubenwände

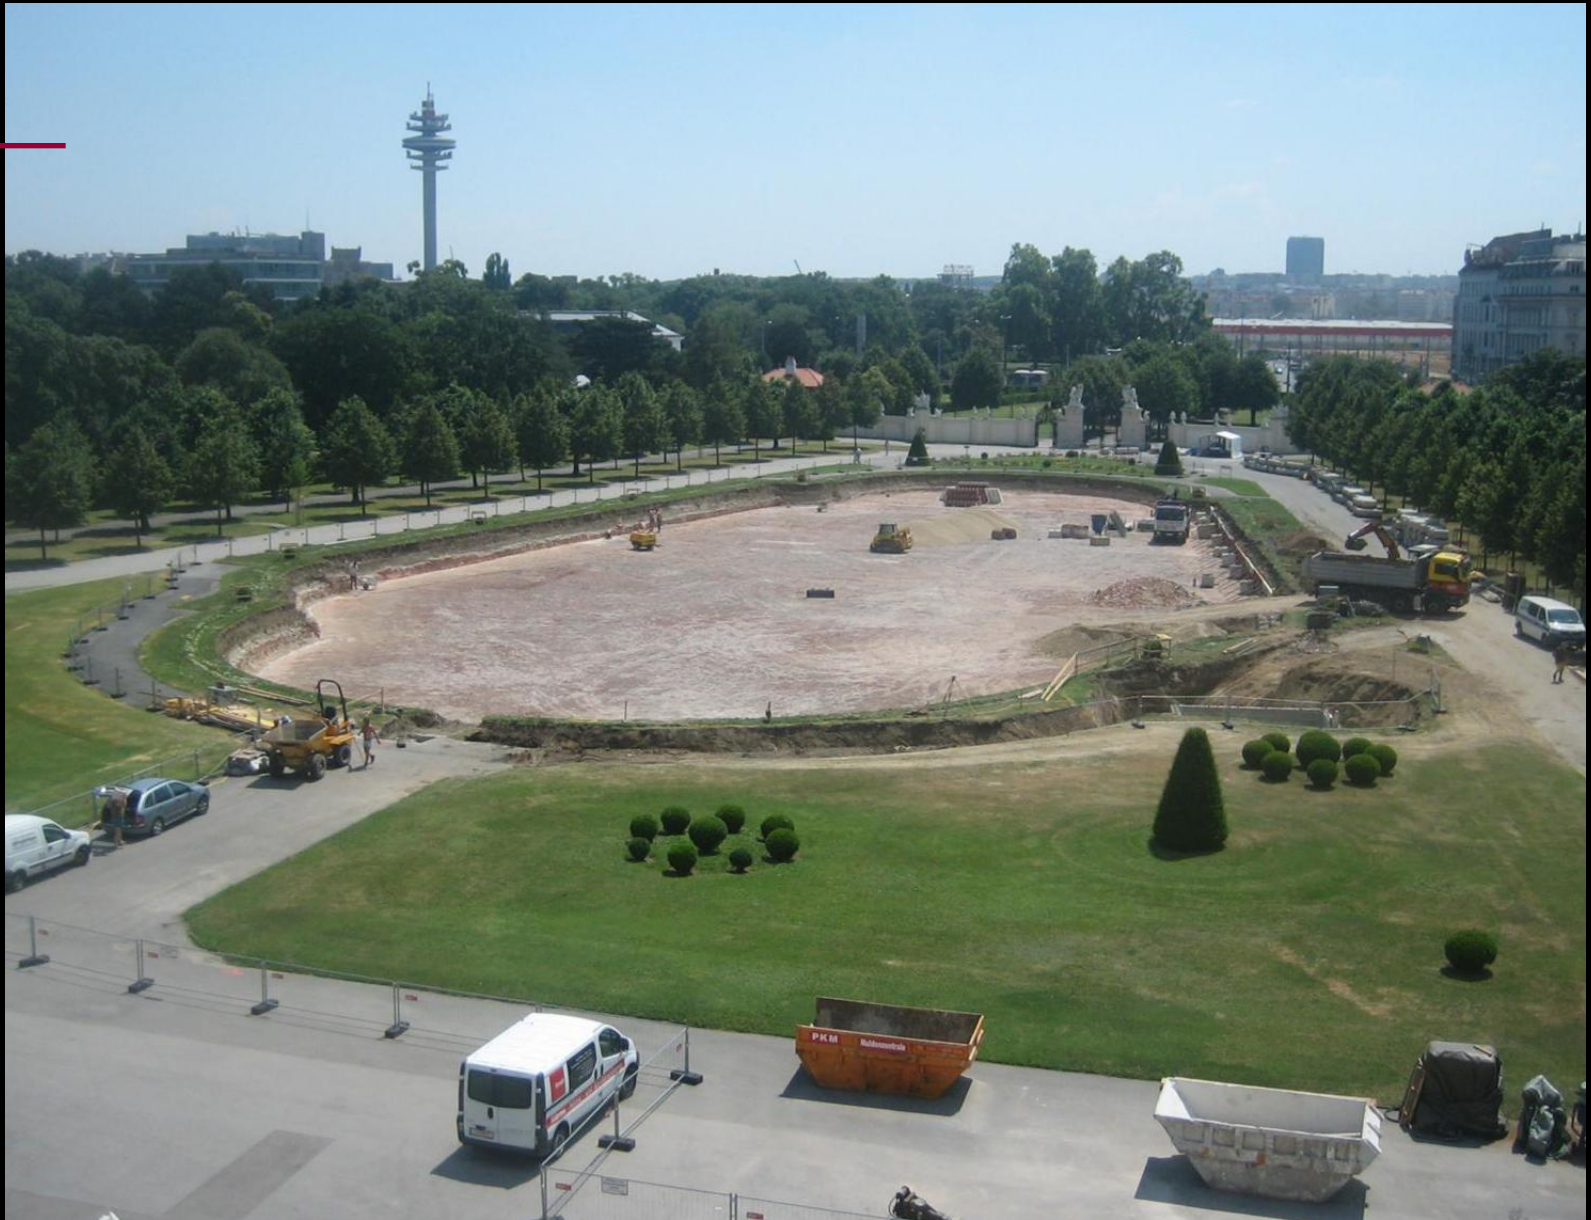
12.7.2010

- Herstellung der äußeren Beckenstützwand
- Künetten-aushub für Leitungstrasse

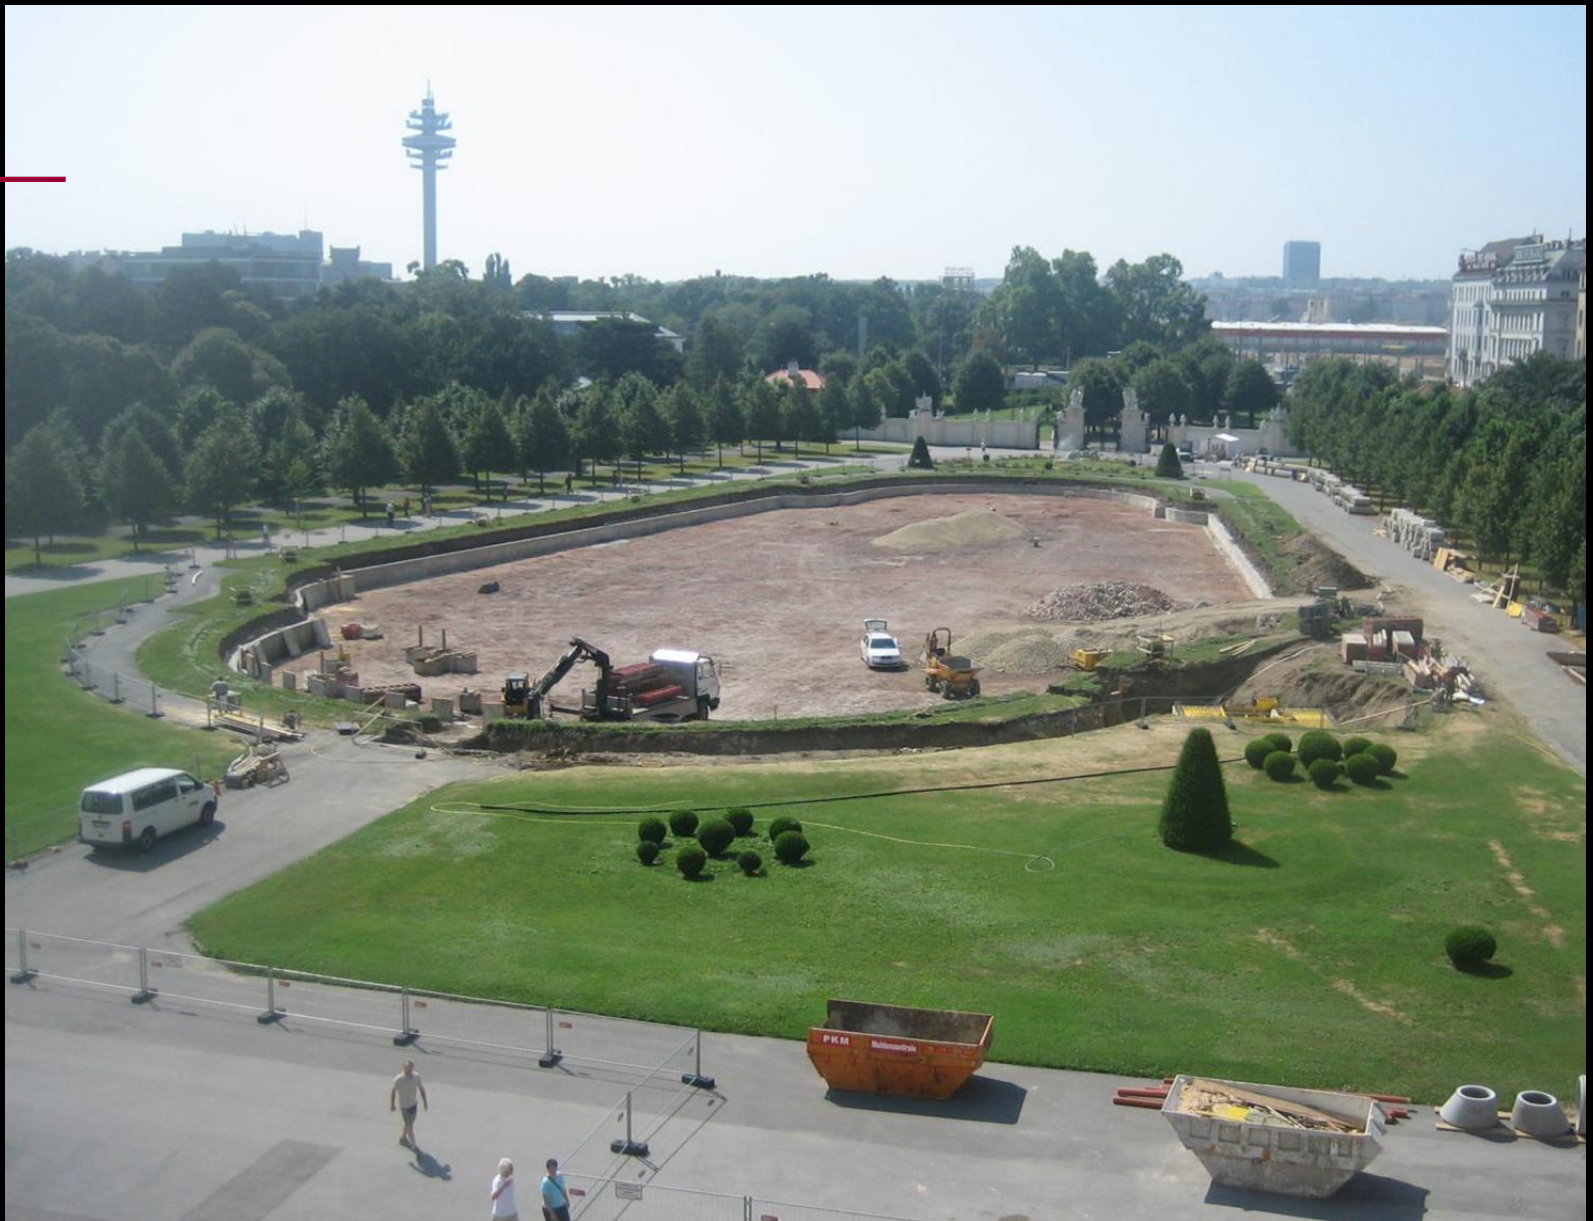
21.7.2010

- Herstellung der äußeren Beckenstützwand
- Schalung der Brunnenstubendecke
- Einbringen des Drainageschotters

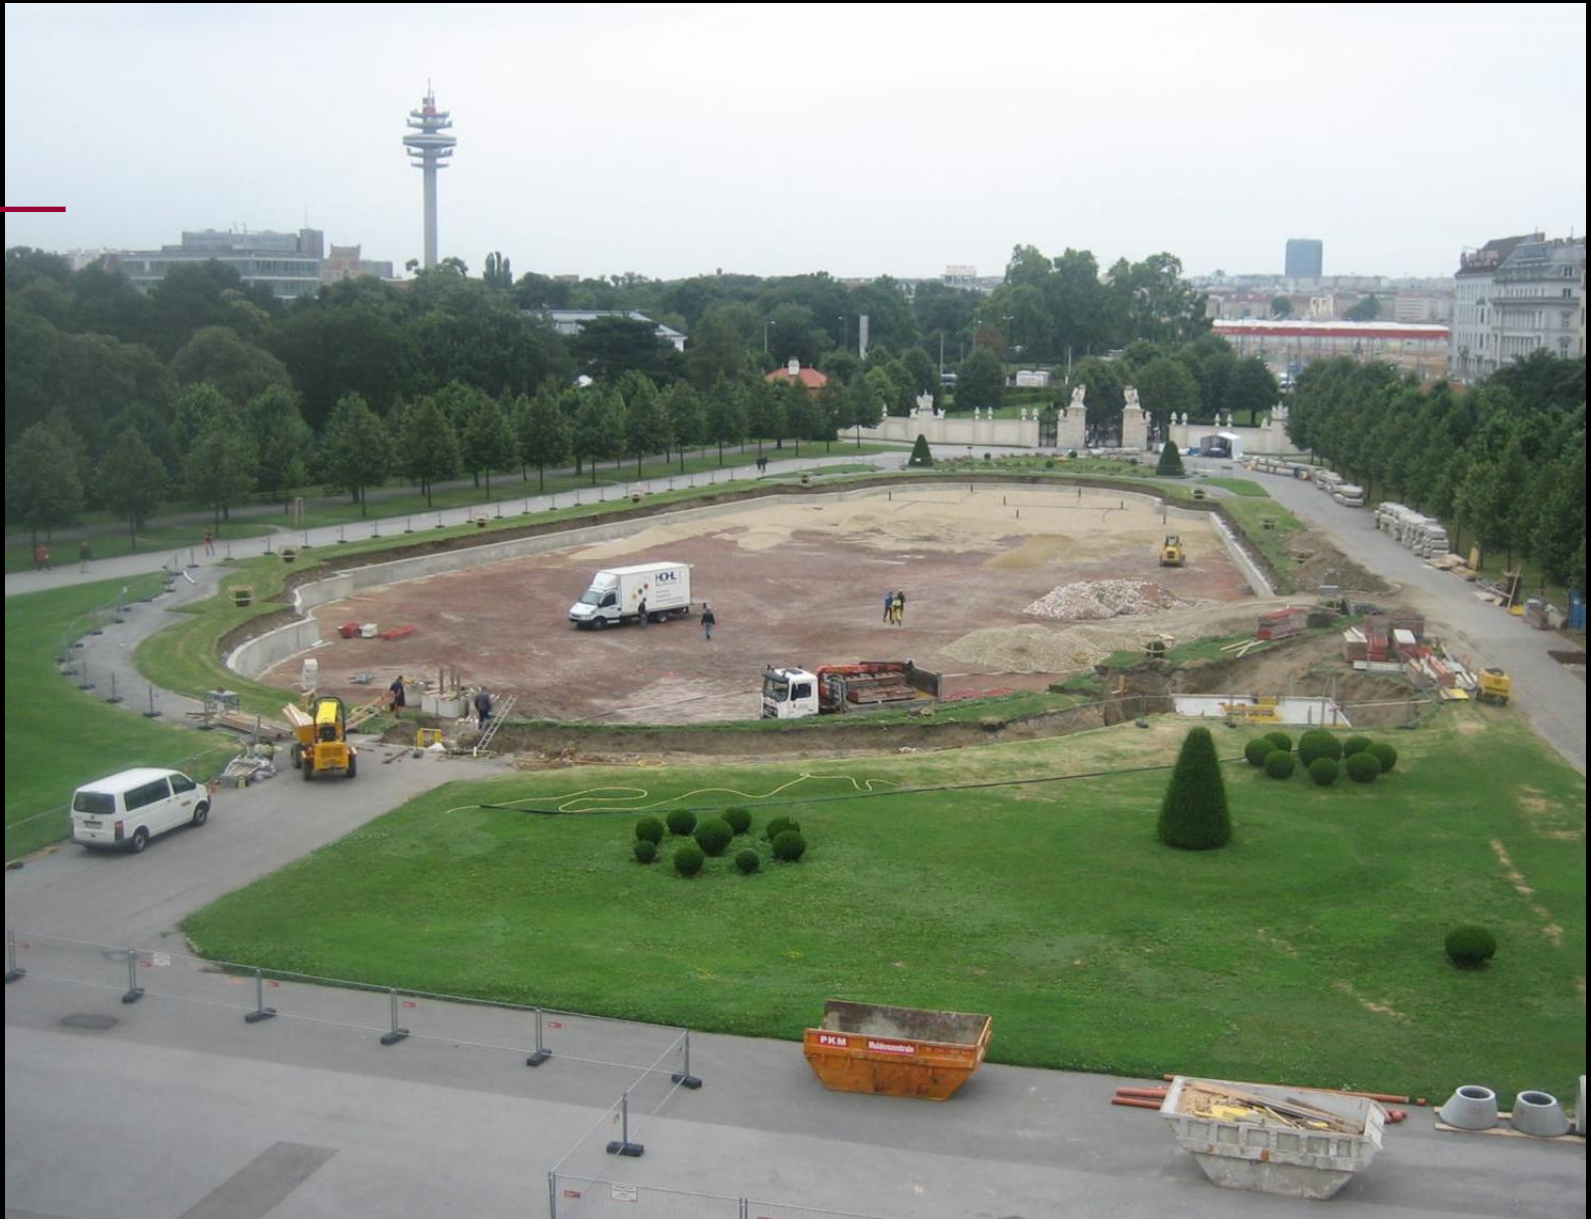
26.7.2010

- Ausbreiten des Drainageschotters im Südteil des Beckens
- Montage der Bodendüsen im Südteil
- Arbeiten an Pumpenschacht bei Kollektor

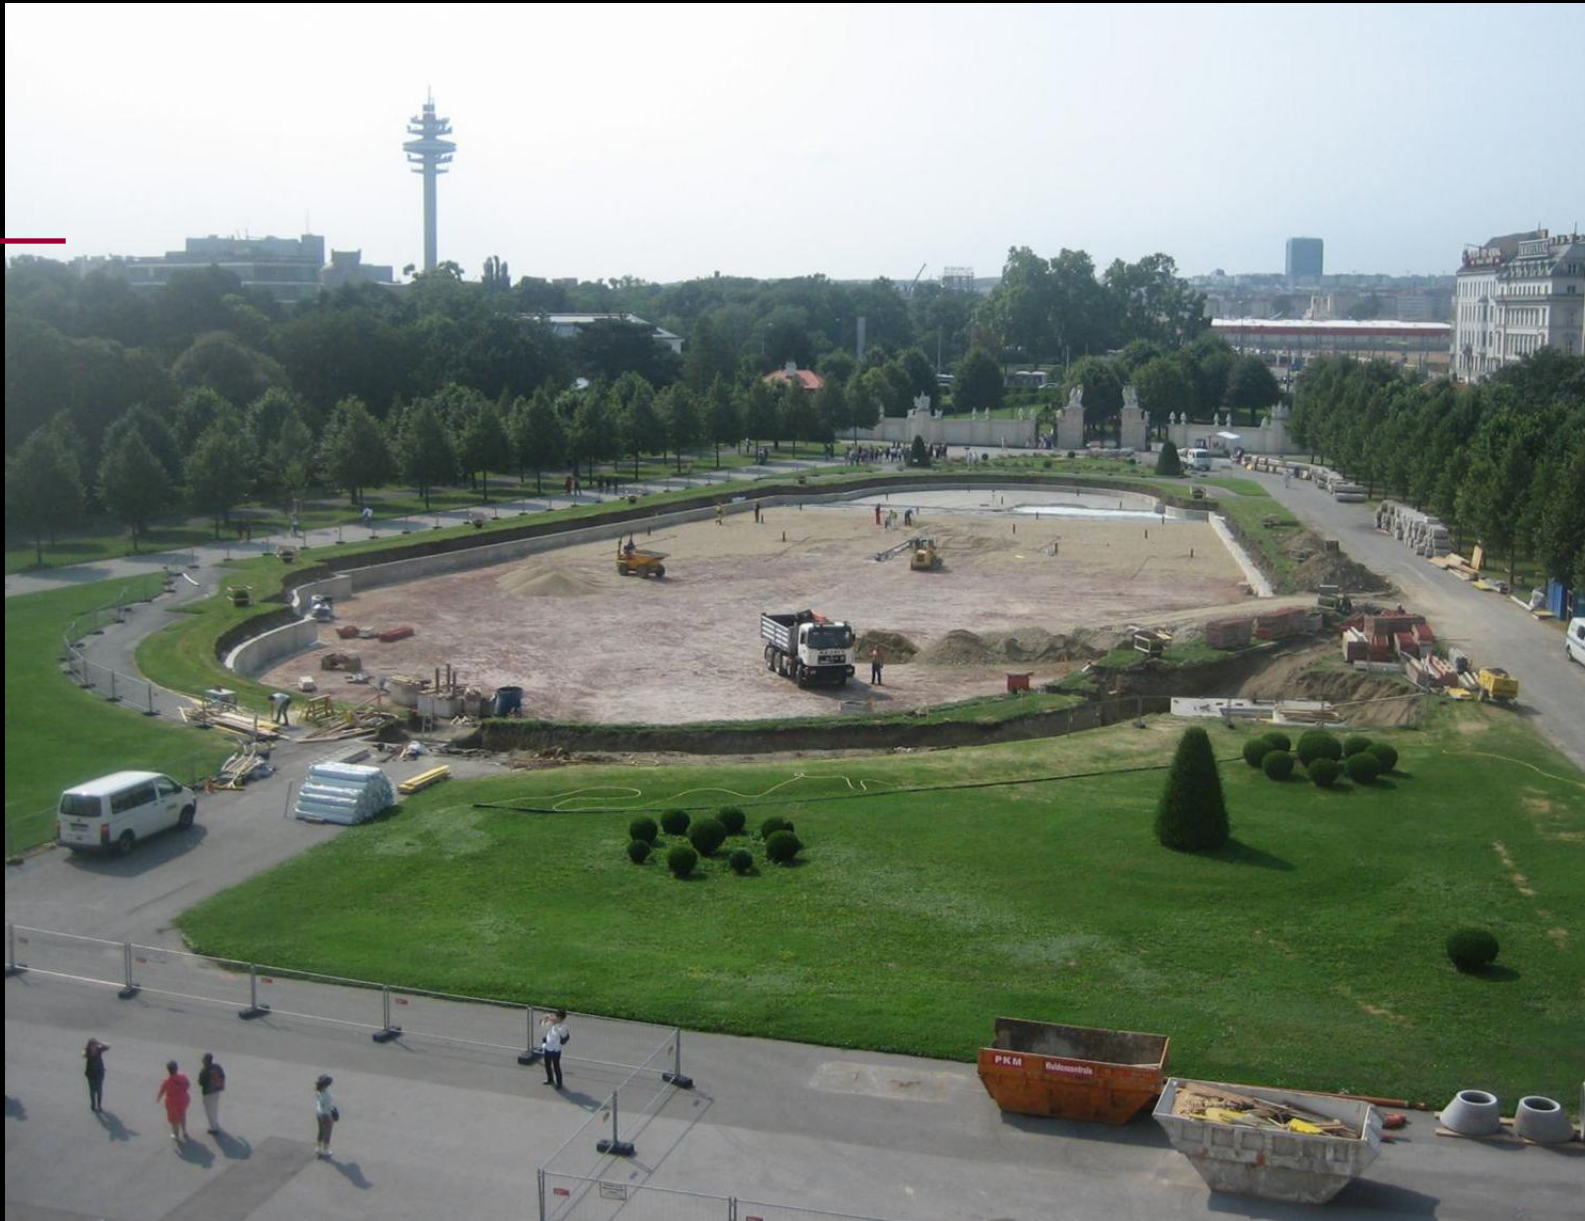
28.7.2010

- Ausbreiten des Drainschotter im Mittelteil des Beckens
- Montage der Bodendüsen im Mittelteil
- Herstellung der Sauberschicht im Südteil

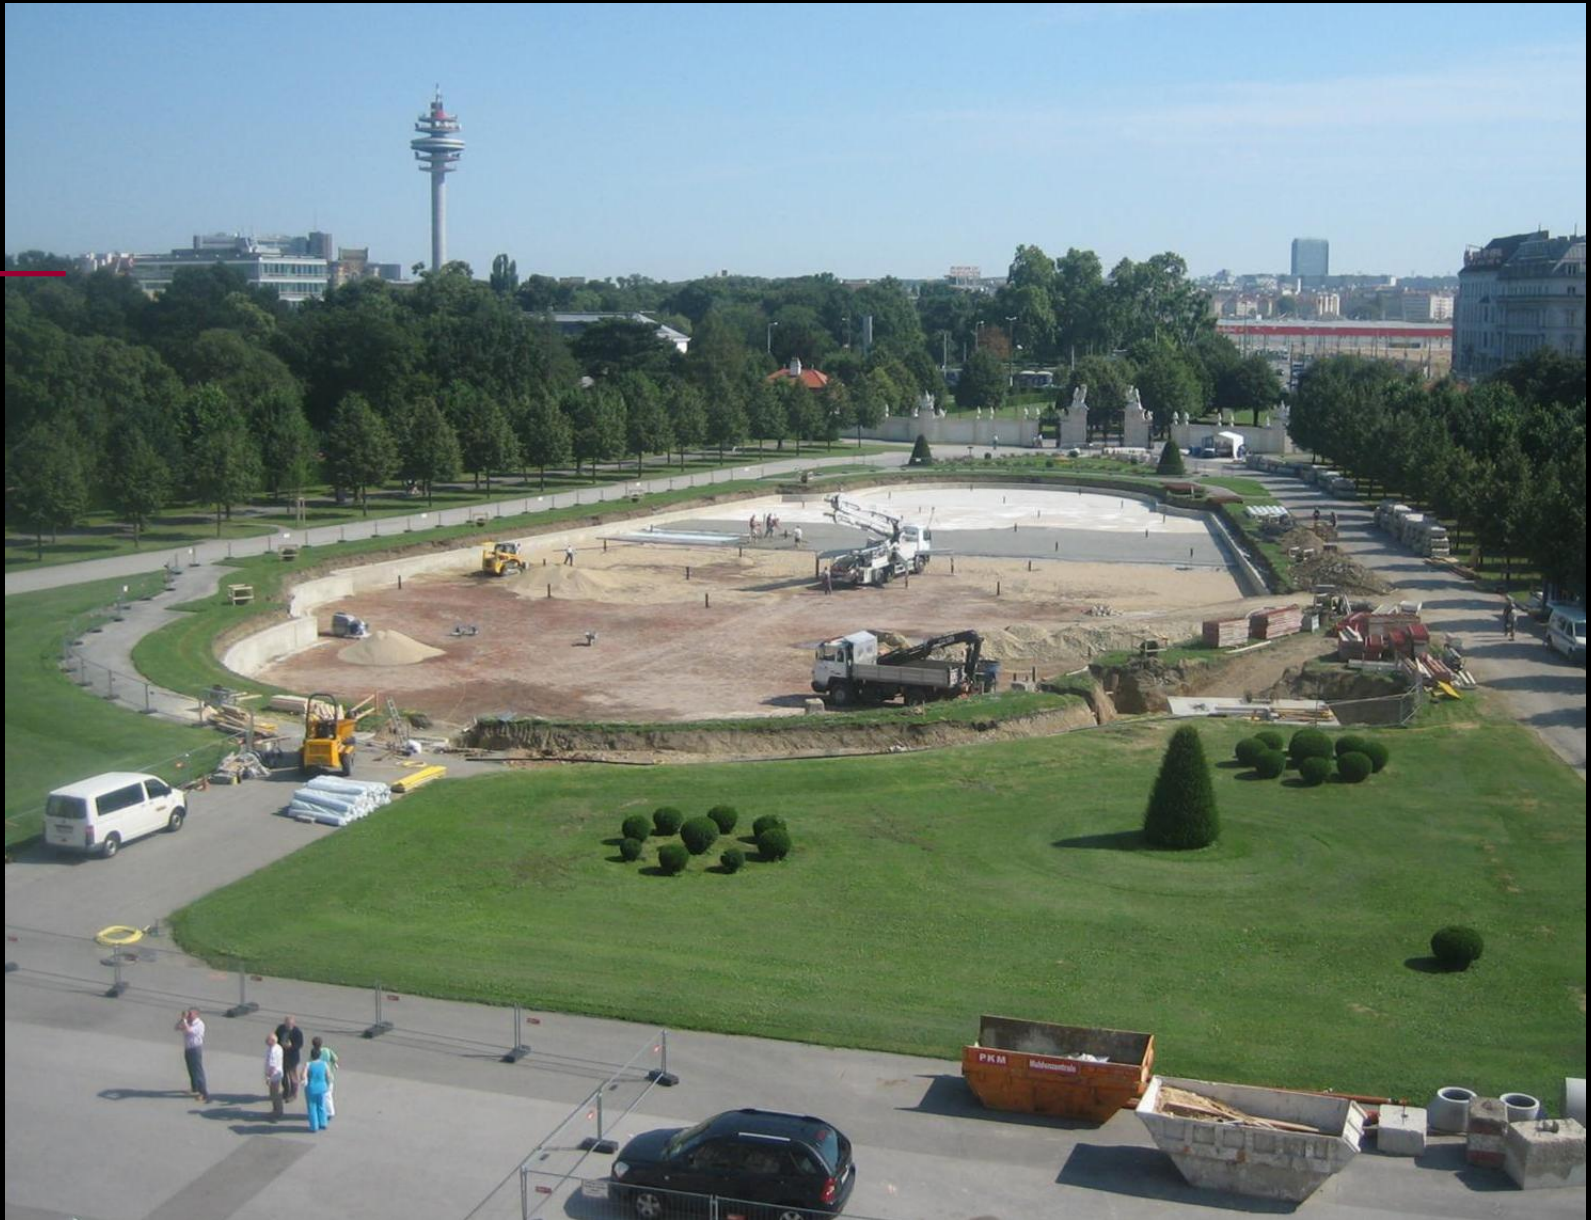
2.8.2010

- Ausbreiten des Drainageschotters im Mittelteil des Beckens
- Montage der Bodendüsen im Mittelteil
- Herstellung der Sauberkeitsschicht im Mittelteil
- Arbeiten im Kollektorbereich

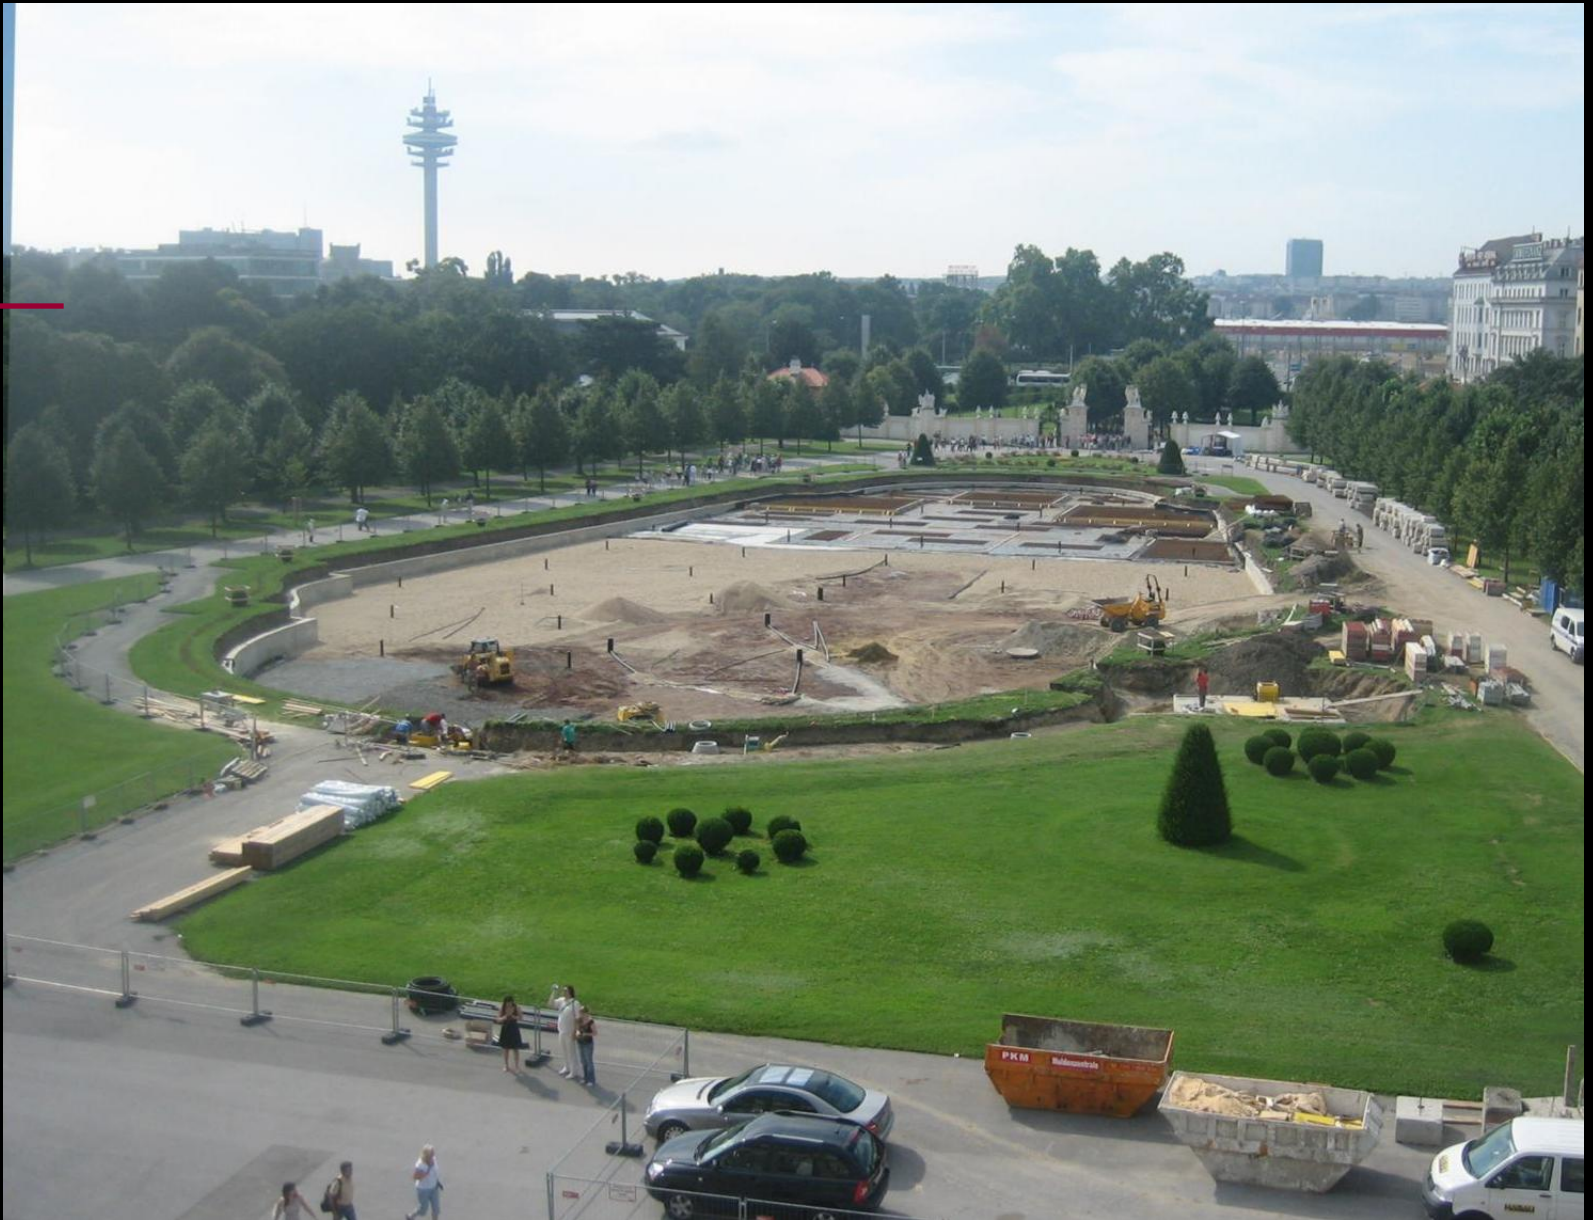
11.8.2010

- Schalung und Bewehrung der ersten Bodenfelder im Nordteil
- Ausbreiten des Drainageschotters im Mittelteil des Beckens
- Montage der Bodendüsen im Mittelteil
- Arbeiten im Kollektorbereich
- Leitungslegung in Künetten-trasse

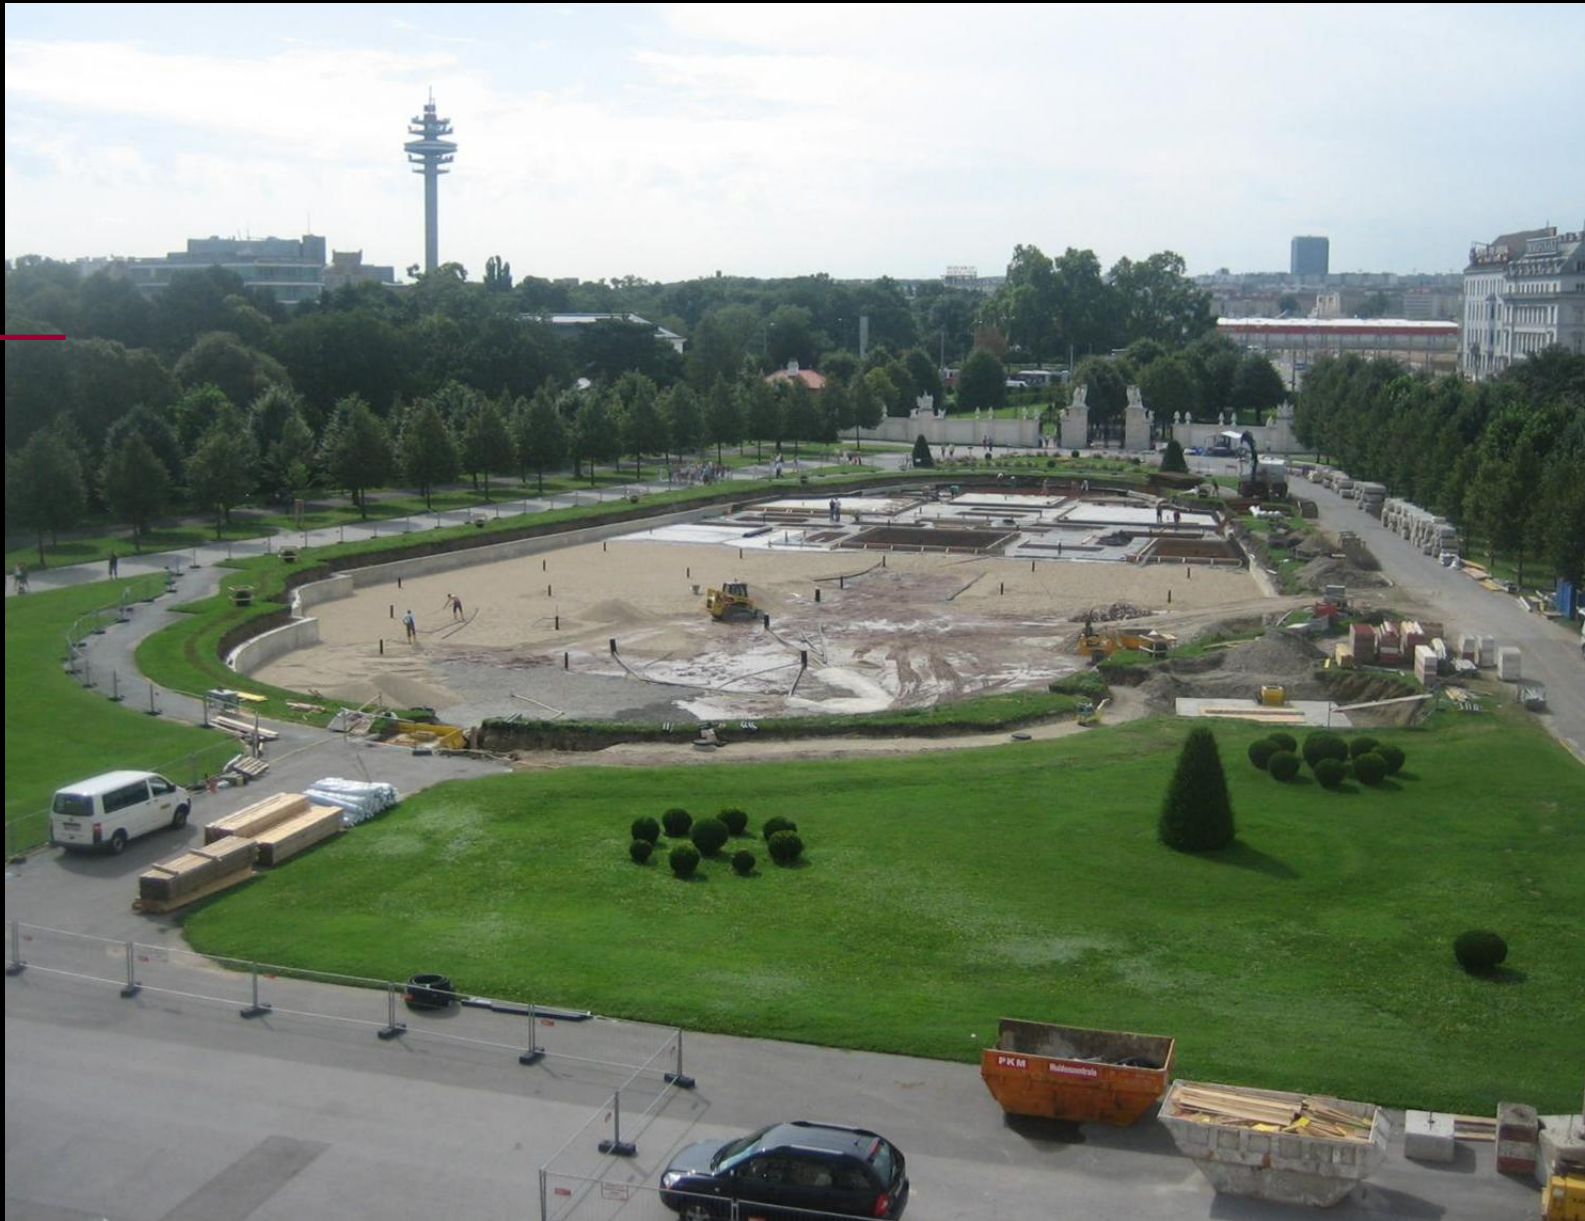
16.8.2010

- Betonieren der ersten Bodenfelder im Nordteil
- Schalung und Bewehrung von Bodenfeldern im Nordteil
- Montage der Bodendüsen im Mittelteil
- Arbeiten im Kollektorbereich
- Schließen der Künnettentrasse
