# Belvederegarten

## Sanierung des Großen Teiches im Teichhof

Juni – November 2010

*Generalplaner:*  
**Wehdorn Architekten GmbH**  
*Projektsteuerung:*  
**Arge Mahlkecht-Bergsmann**

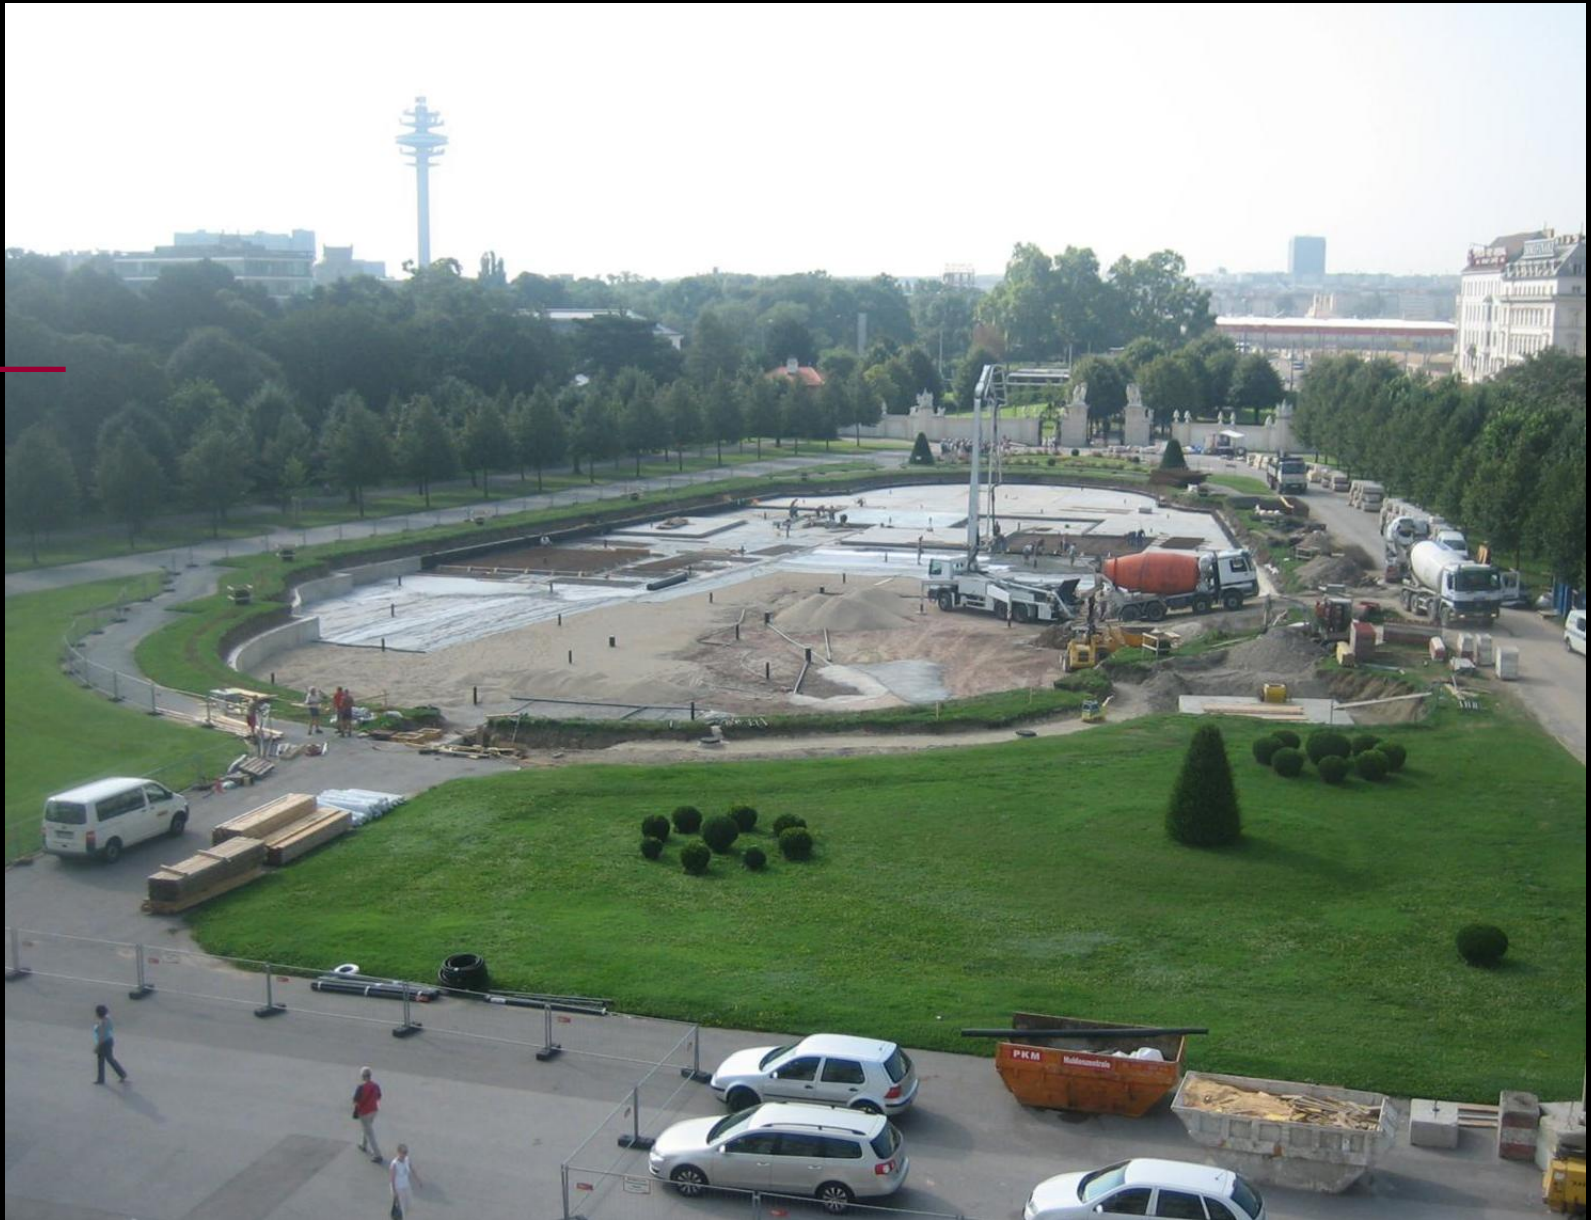
23.8.2010

- Betonieren der Bodenfelder im Mittelteil
- Schalung und Bewehrung von Bodenfeldern im Mittelteil
- Montage der Bodendüsen im Nordteil
- Arbeiten im Kollektorbereich

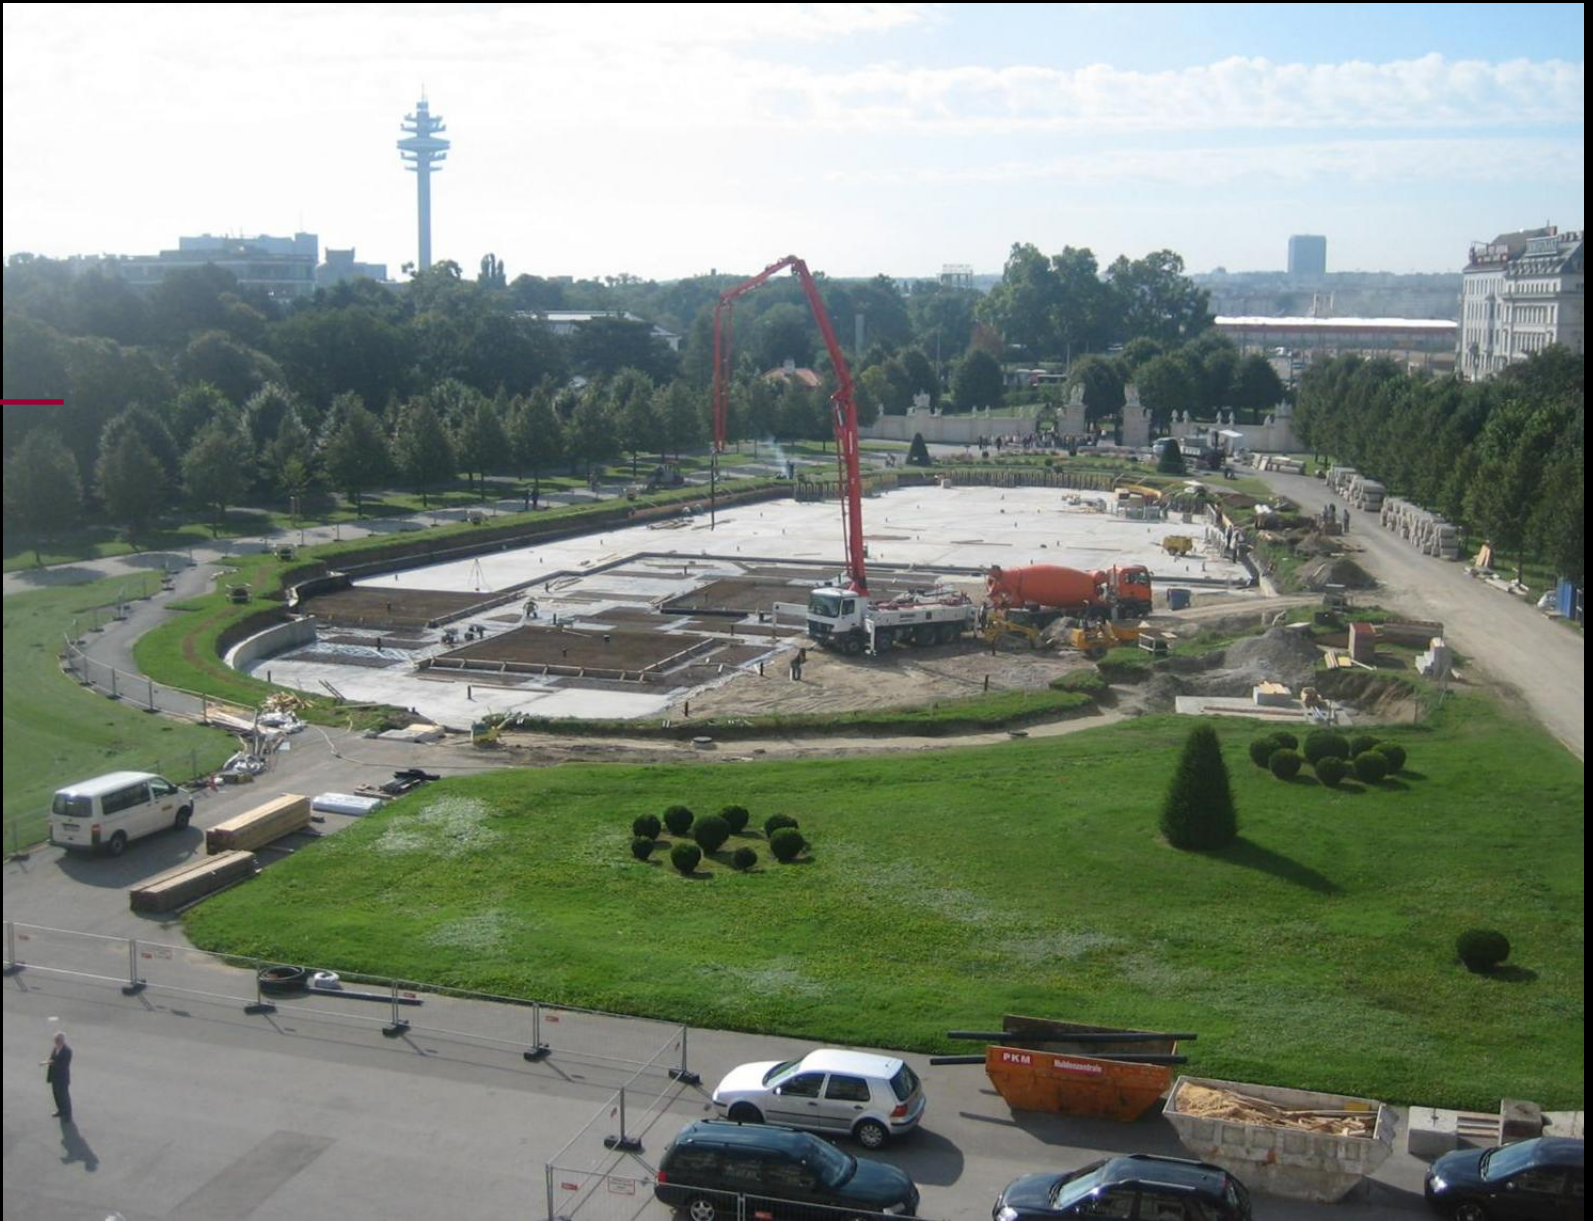
6.9.2010

- Betonieren der Bodenfelder im Mittelteil
- Schalung und Bewehrung von Bodenfeldern im Nordteil
- Beginn der Wandherstellung im Nordteil
- Arbeiten im Kollektorbereich

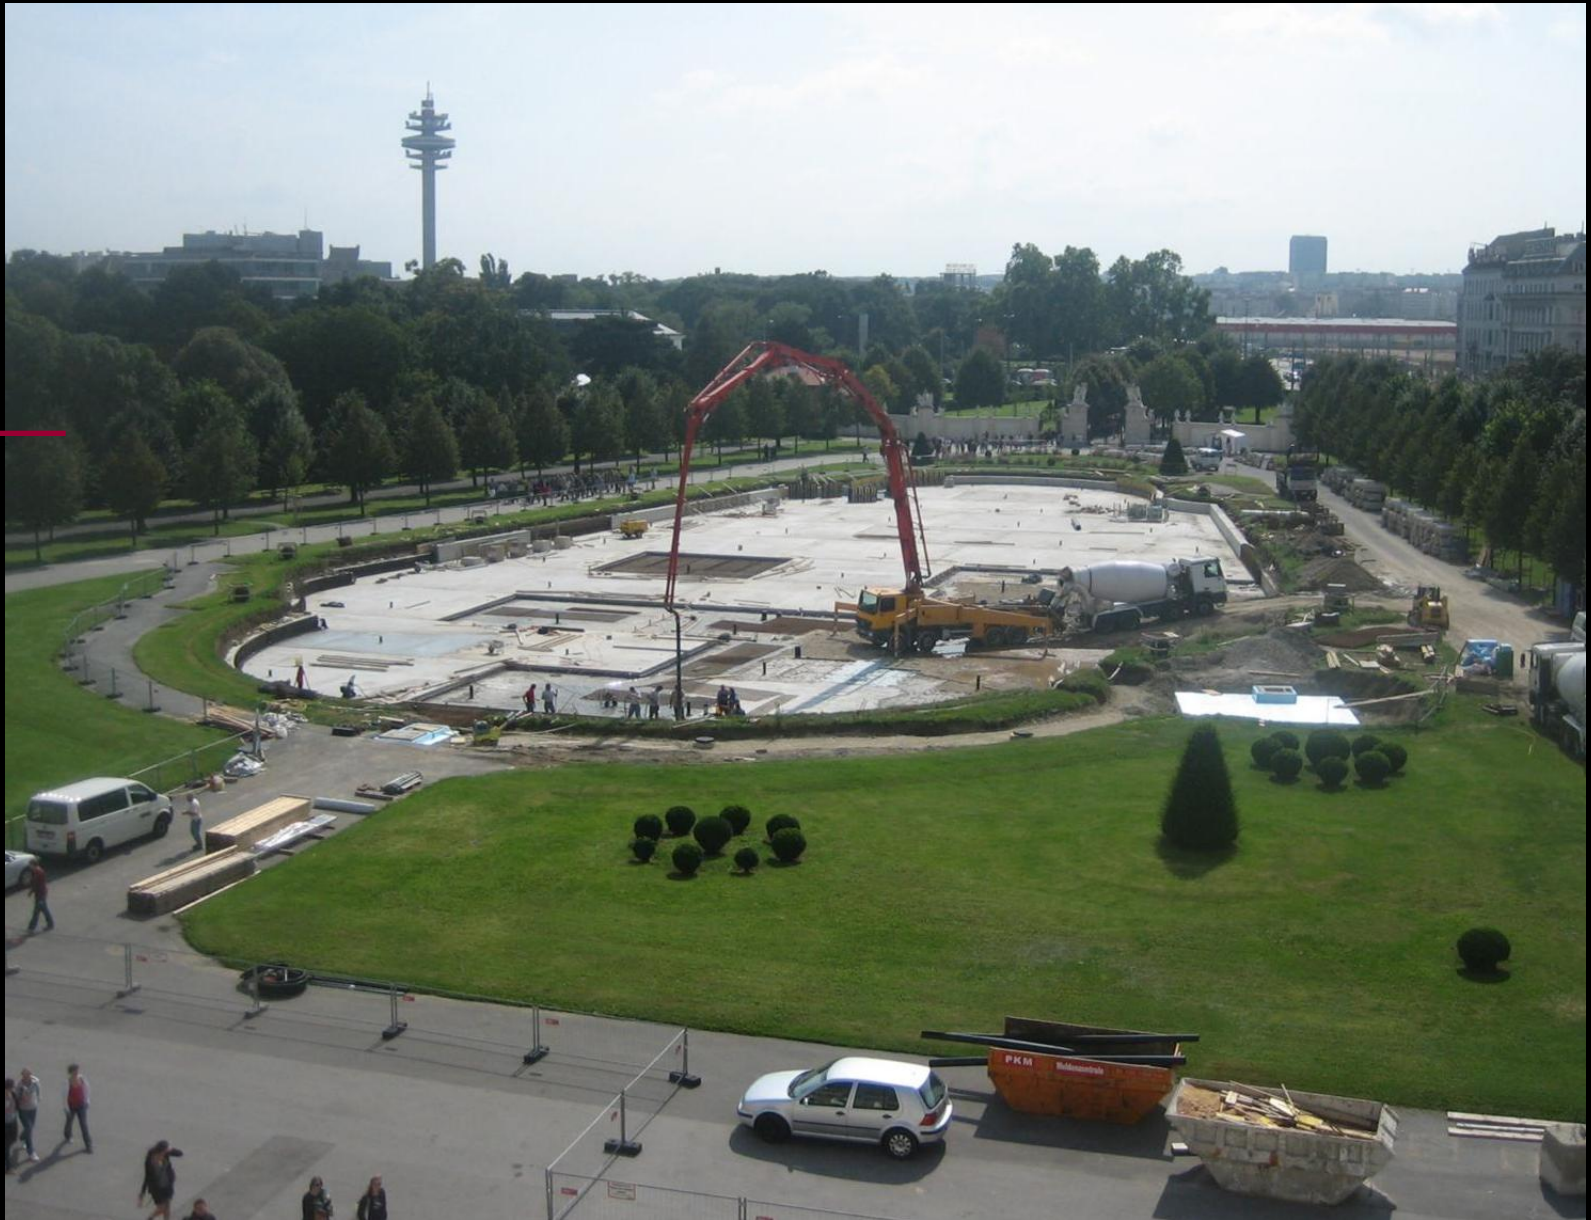
13.9.2010

- Betonieren der Bodenfelder im Nordteil
- Schalung und Bewehrung von Bodenfeldern im Nordteil
- Wandherstellungen in Nordhälfte
- Schließen des Kollektorbereichs

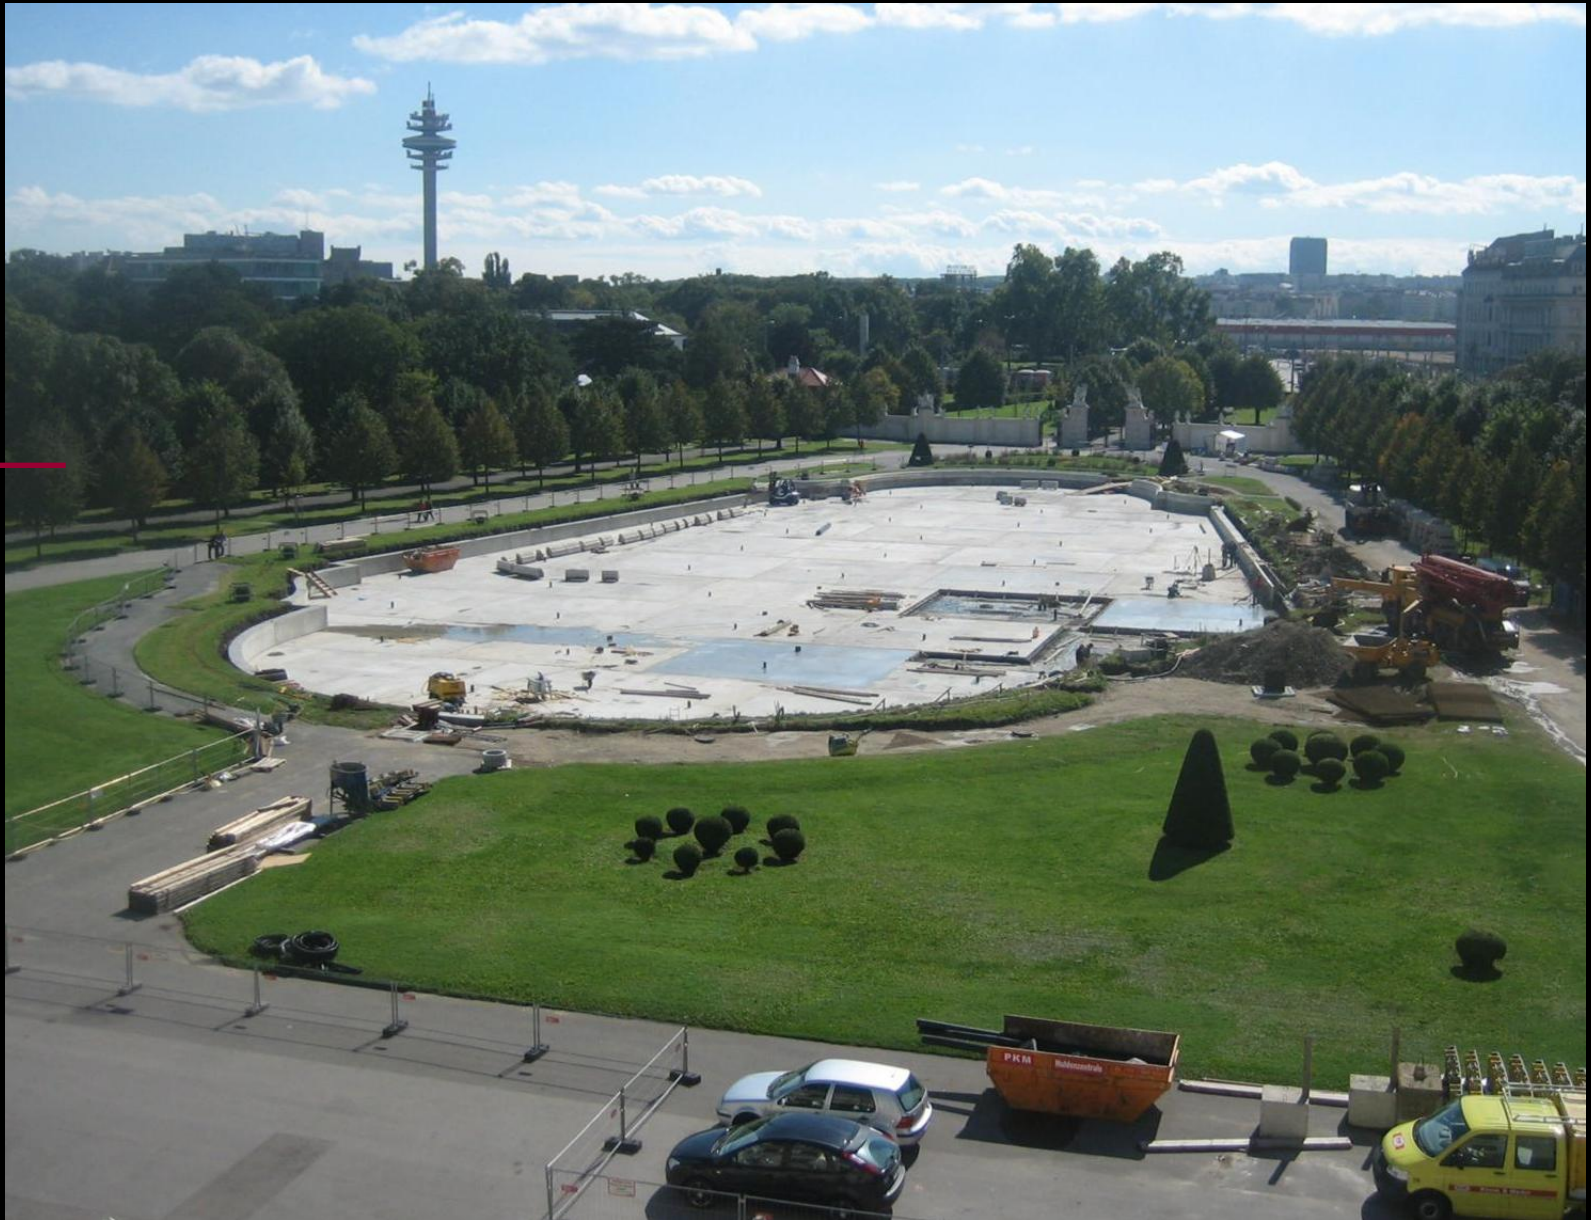
27.9.2010

- Betonieren von Bodenfelder im Nordteil
- Schalung und Bewehrung der letzten Bodenfeldern
- Wandherstellungen rund ums Becken
- Beginn Versetzen der Decksteine

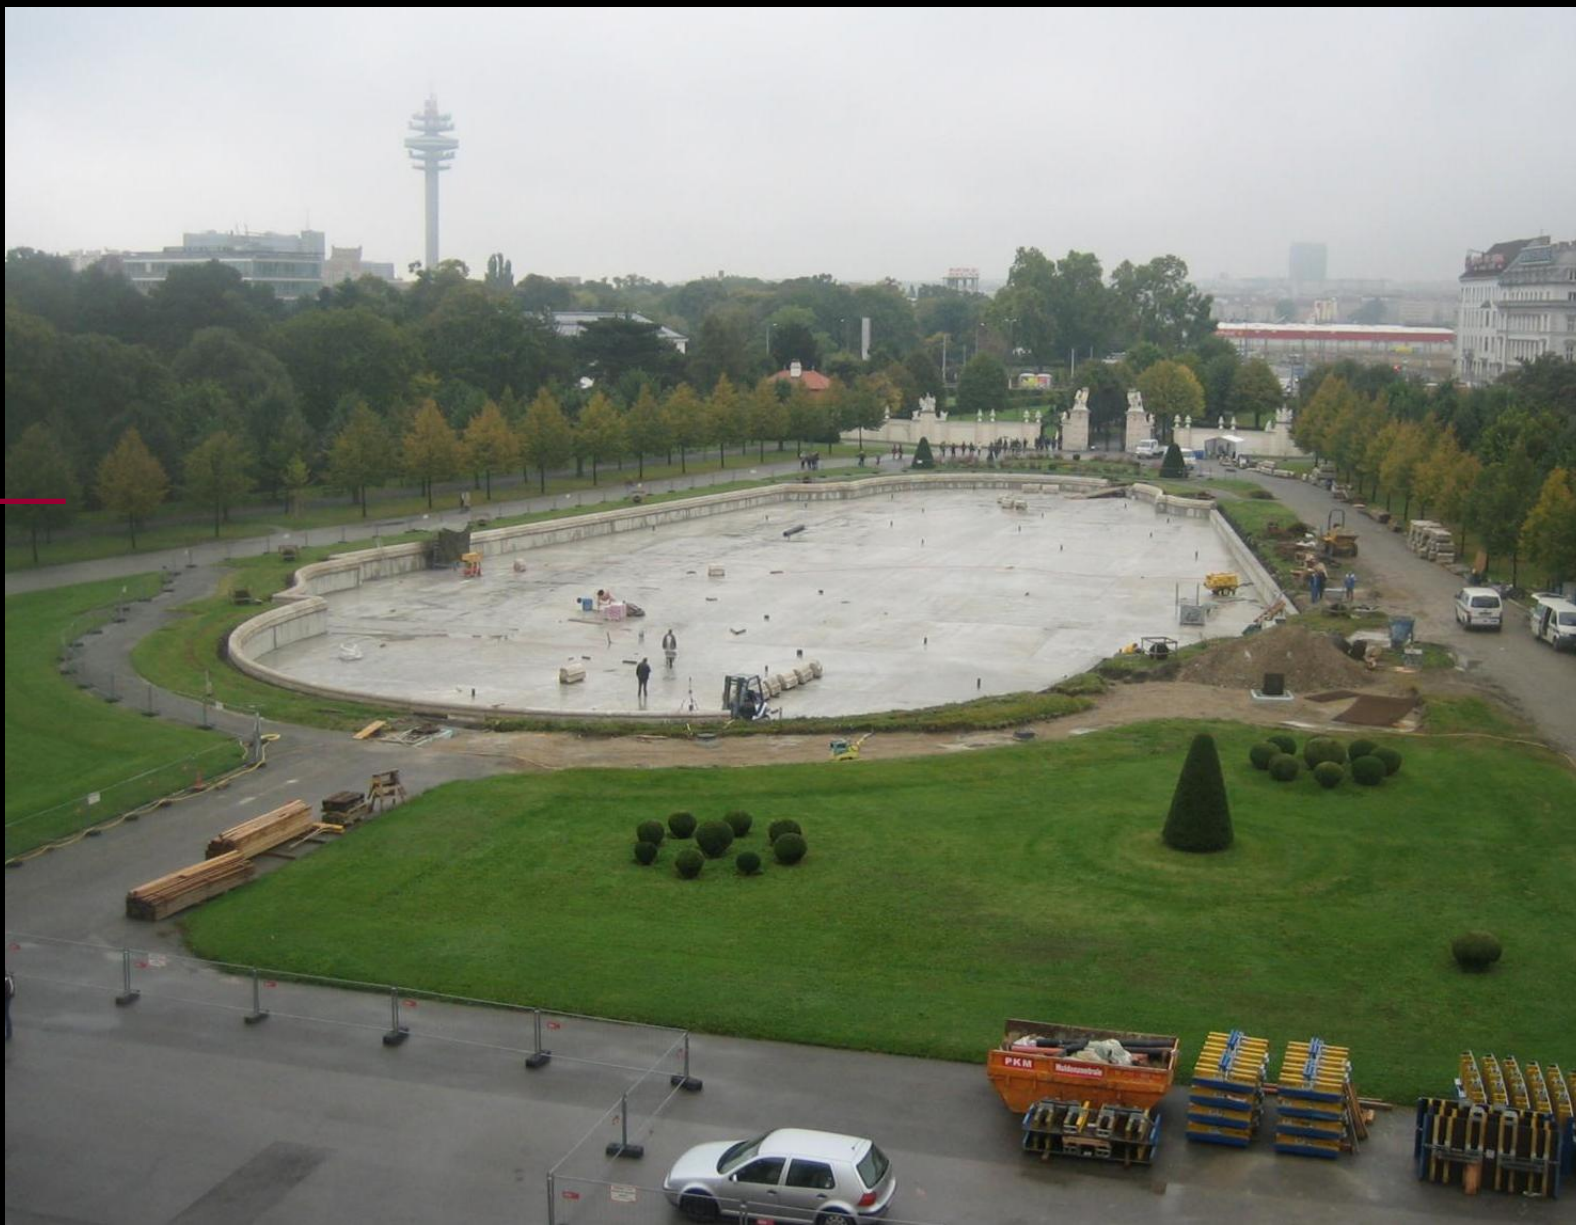
6.10.2010

- **Betonarbeiten abgeschlossen**
- **Montagearbeiten in Haustechnikbereichen**
- **Versetzen der Decksteine**

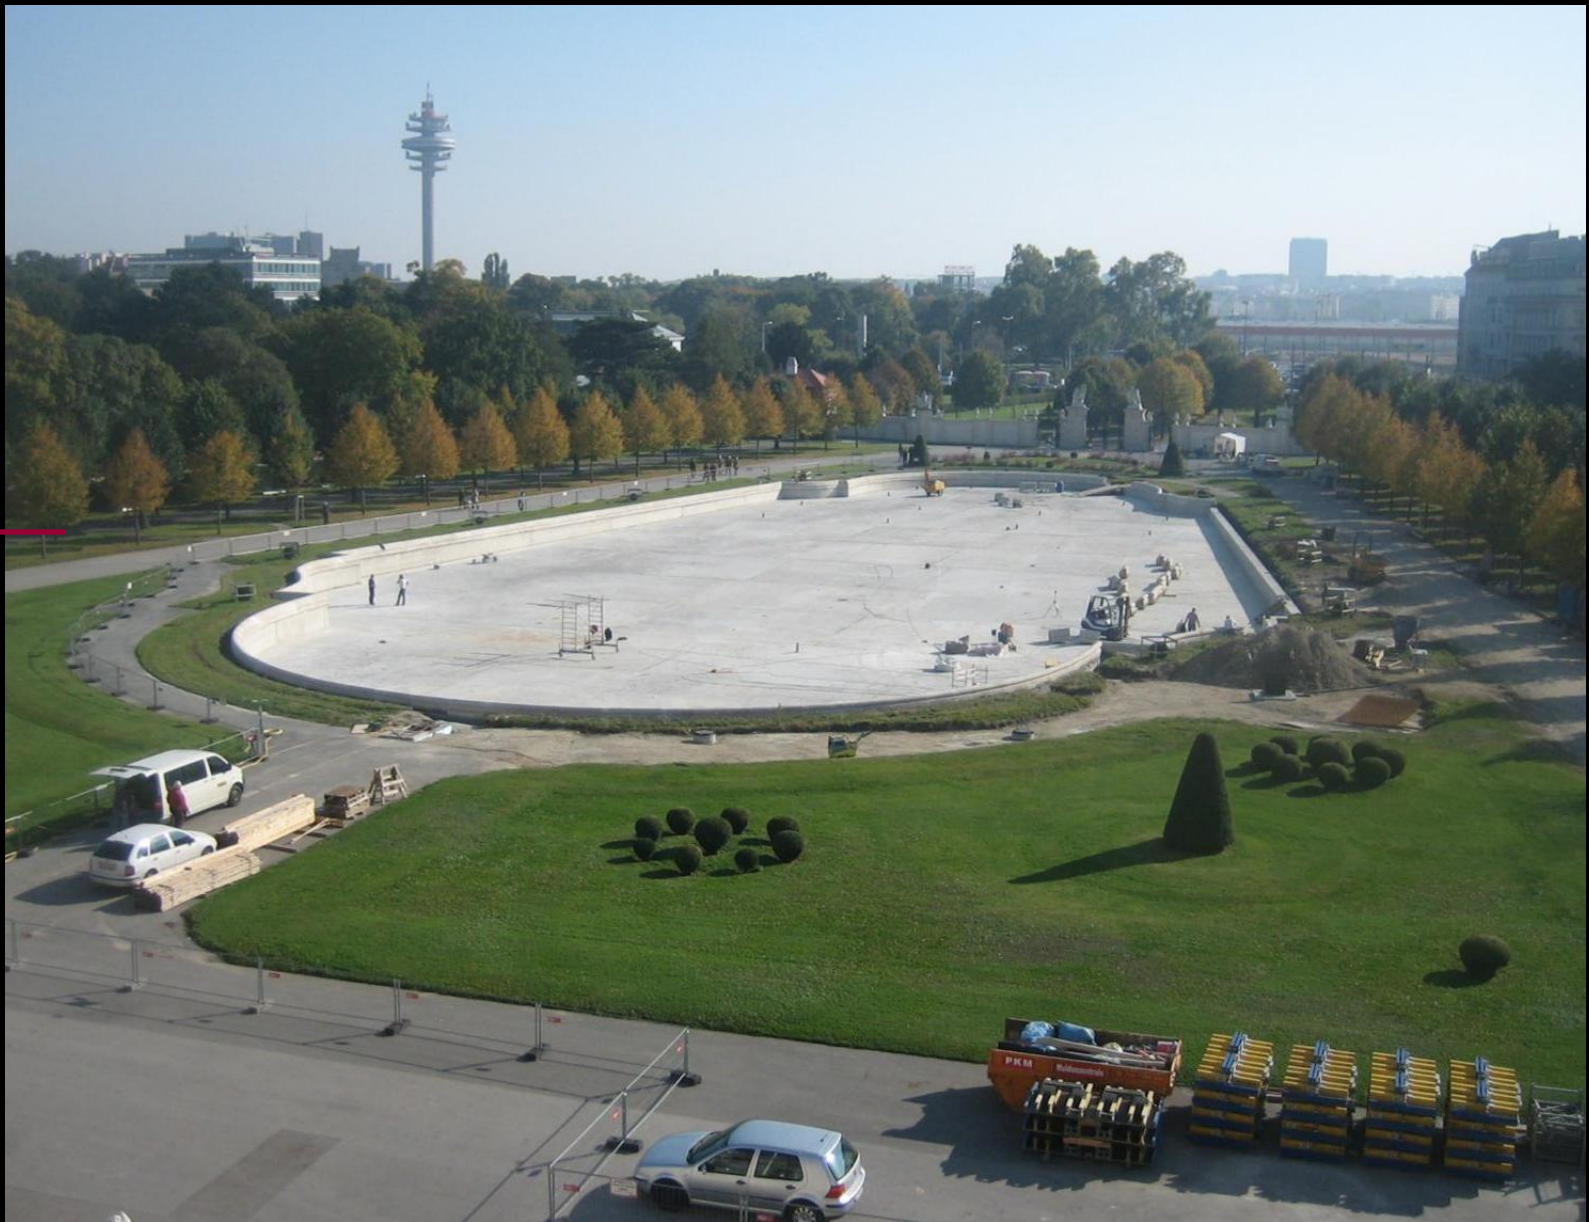
11.10.2010

- Montagearbeiten in Haustechnikbereichen
- Versetzen der Decksteine
- Schlämmen der Decksteine
- Beginn des Fugenverschlusses

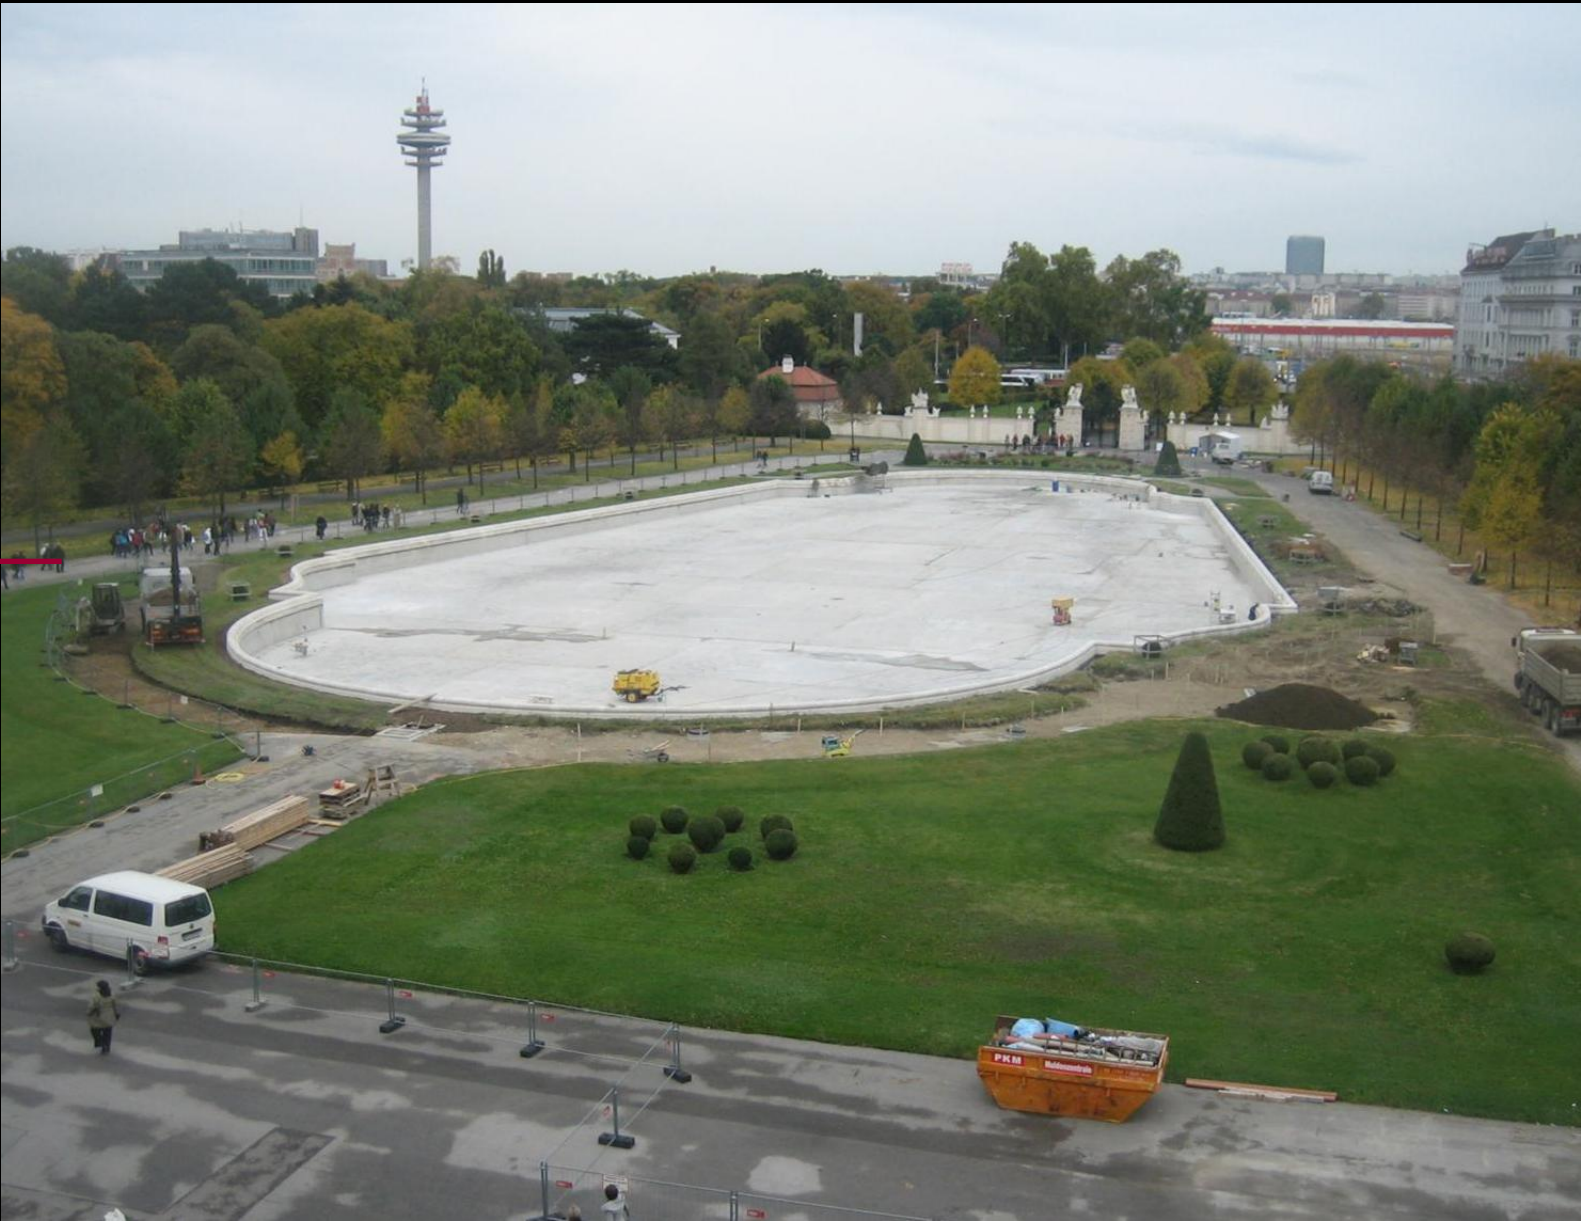
20.10.2010

- Abschluss der Steinmetzarbeiten
- Beginn der Wegewiederherstellung
- Abtragen des auszutauschenden Wegebels

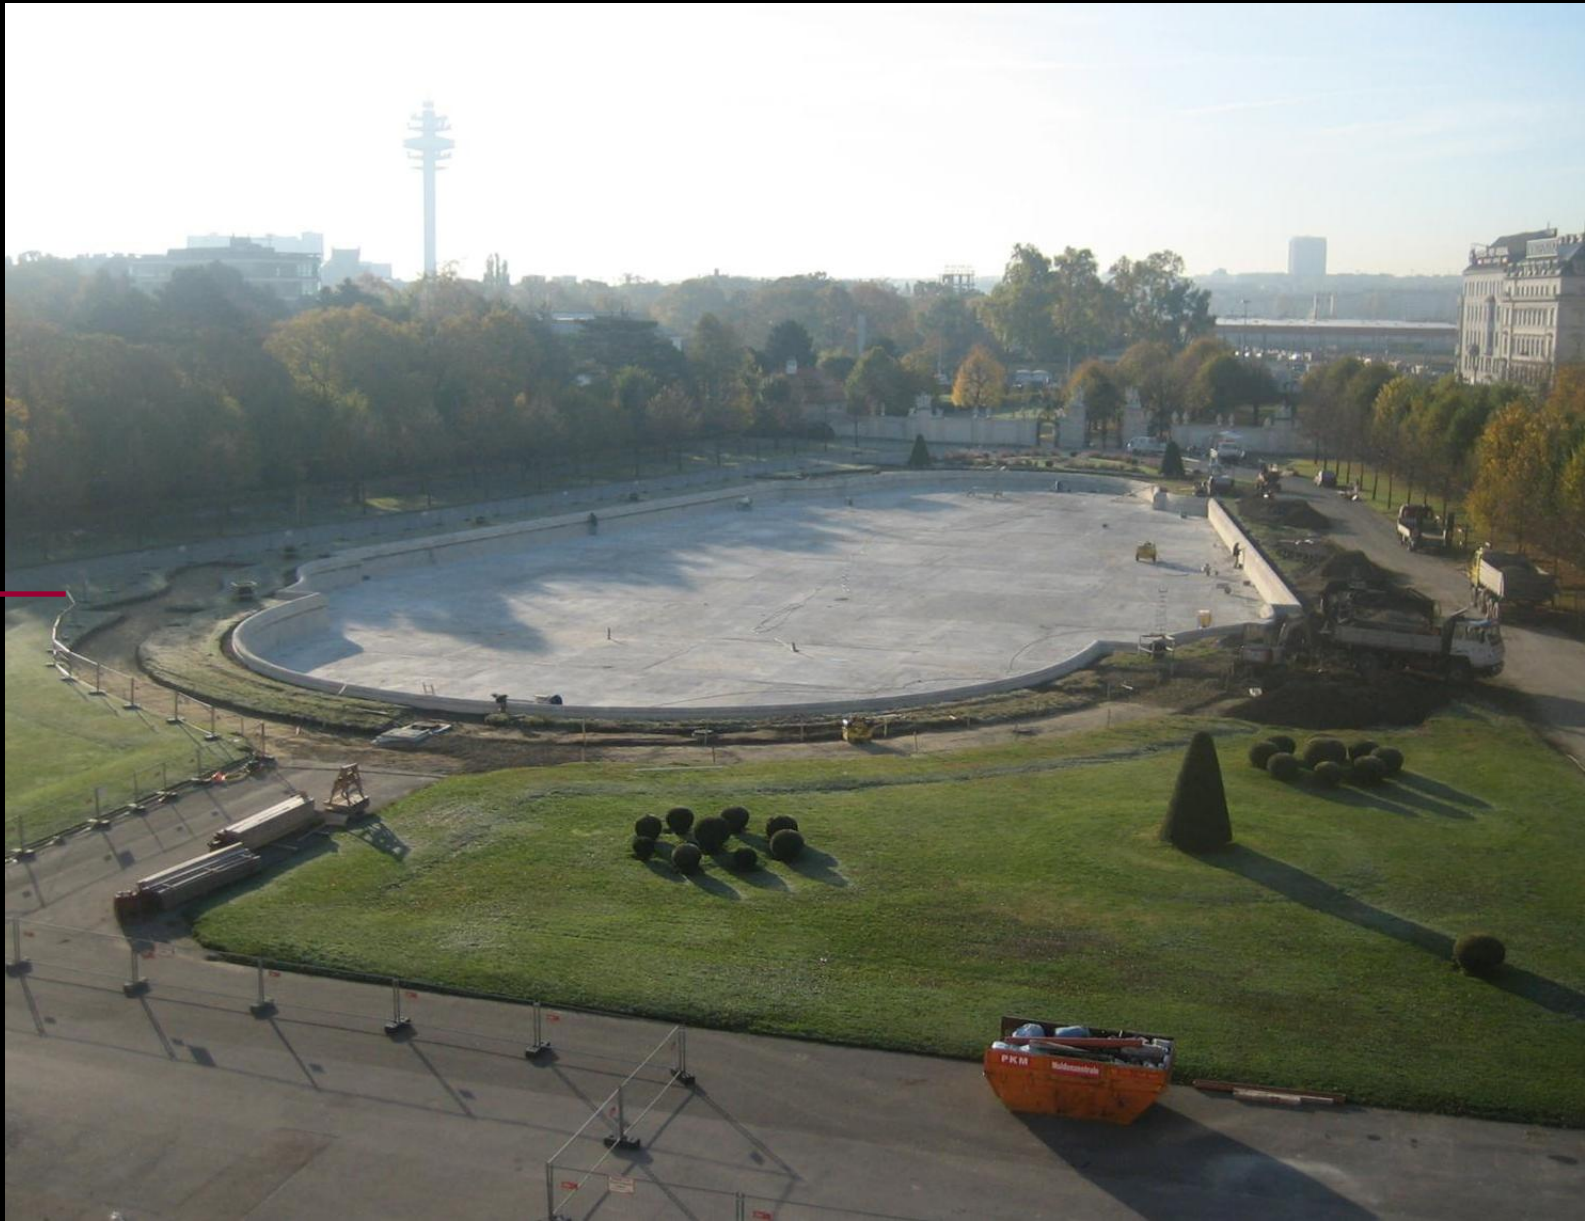
28.10.2010

- Wiederherstellung des Geländes rund ums Becken
- Vorarbeiten für die Wegeherstellung

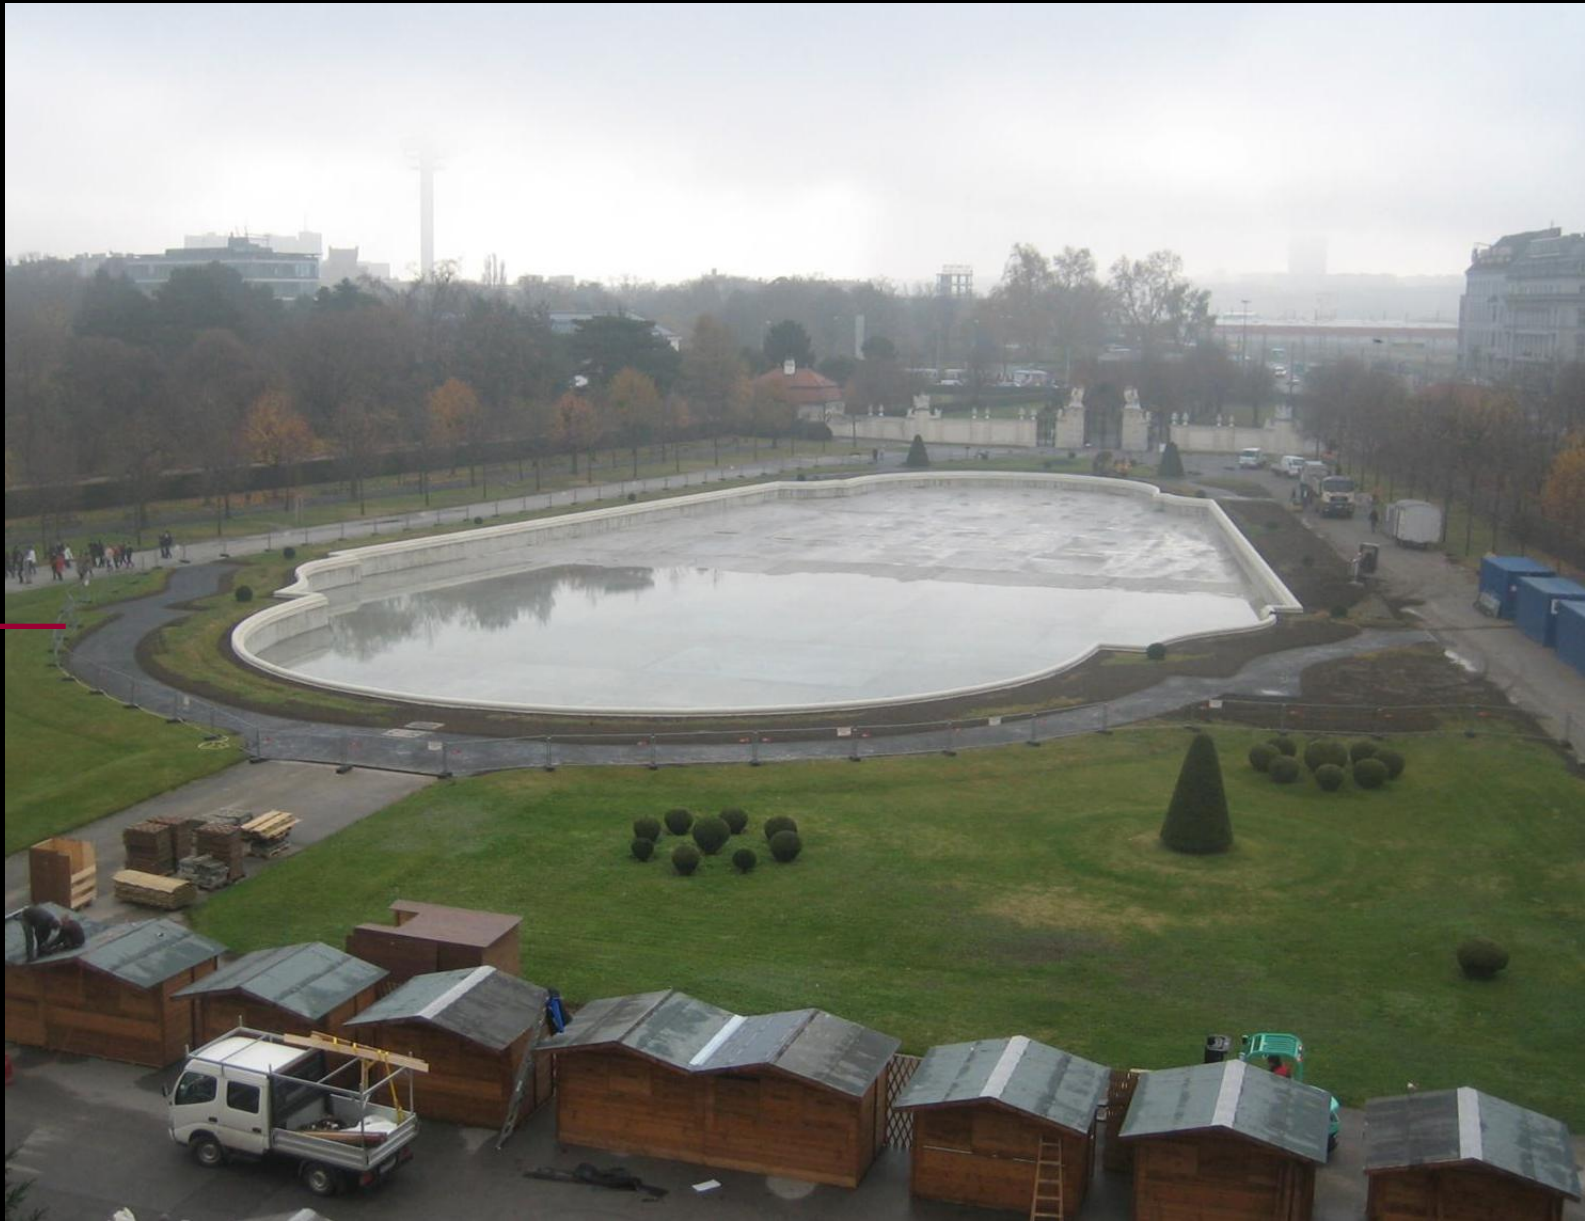
10.11.2010

- Wiederherstellung der Querwege
- Beginn der Beckenbefüllung

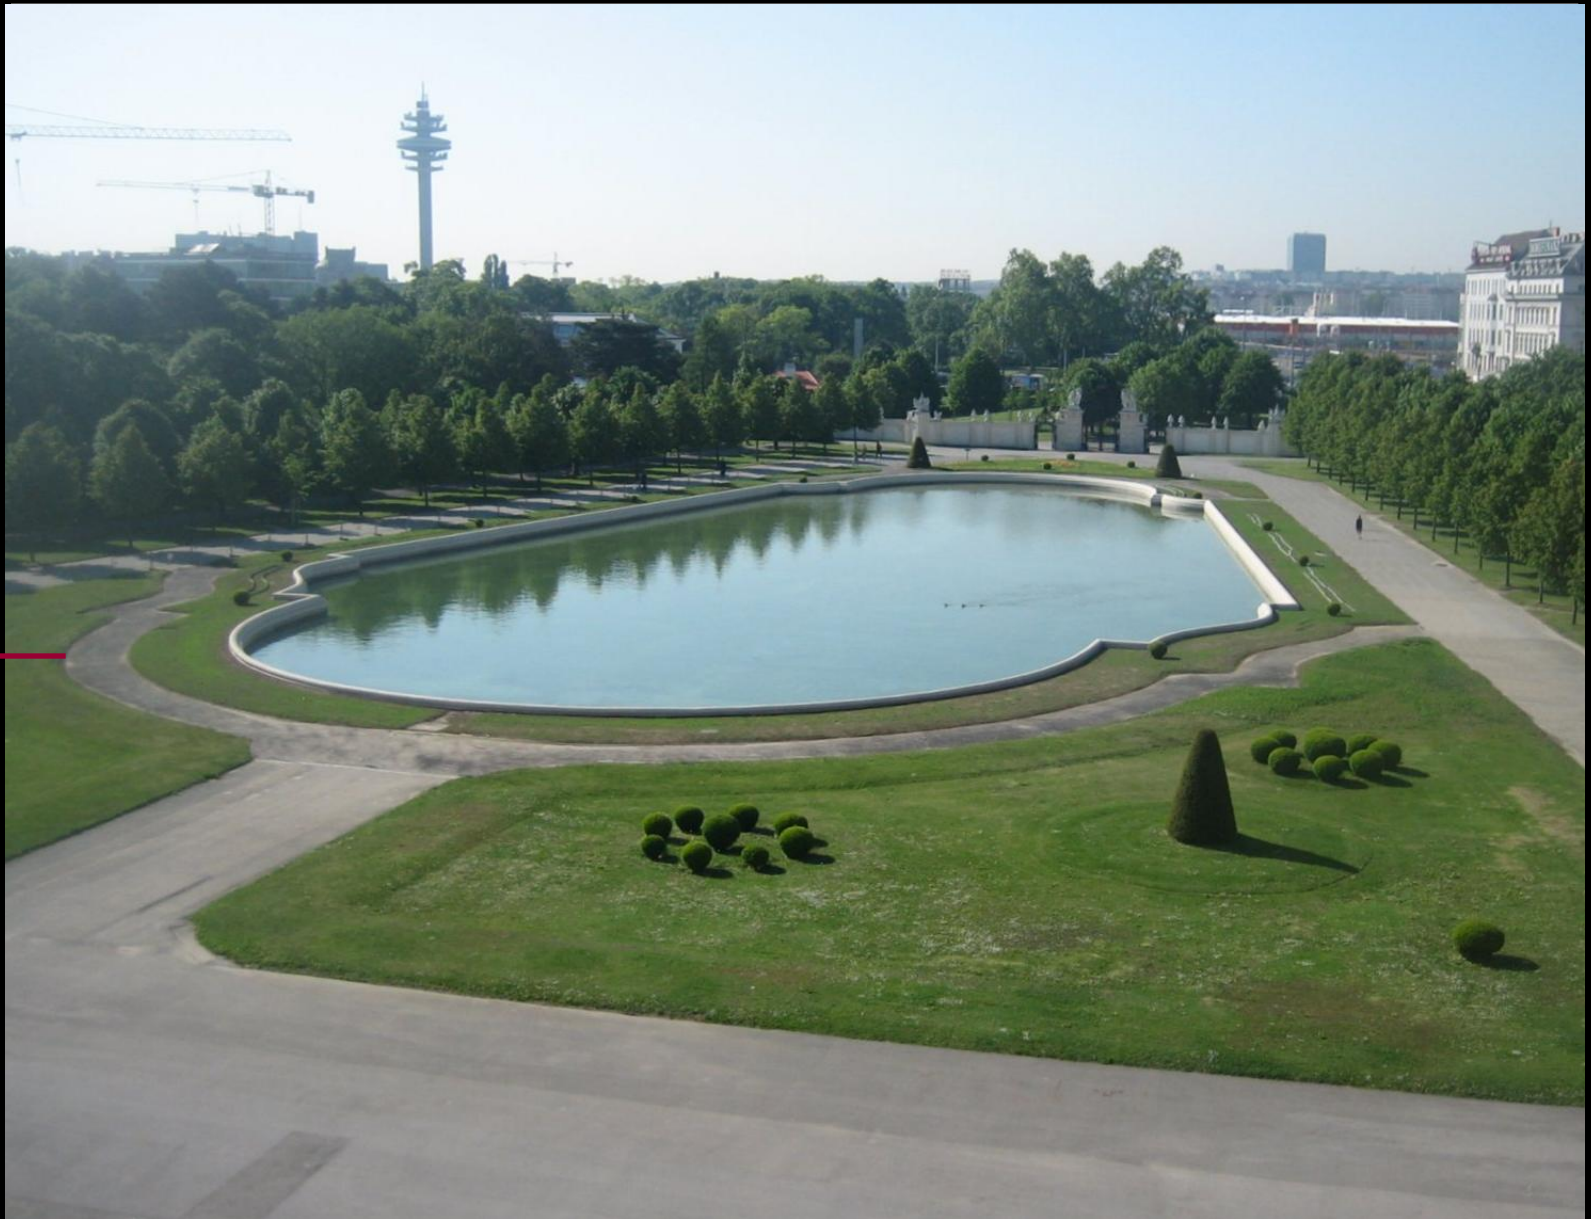
10.5.2011

- Befüllung abgeschlossen
- Wiederherstellung der Grünflächen
