GEDENKSTÄTTE MAUTHAUSEN SANIERUNG BAUABSCHNITT 3

Der Bauabschnitt 3

Der Bauabschnitt 3 umfasst die Sanierung des restlichen Teiles des Arkadenganges sowie die Garagengebäude und die Klagemauer.

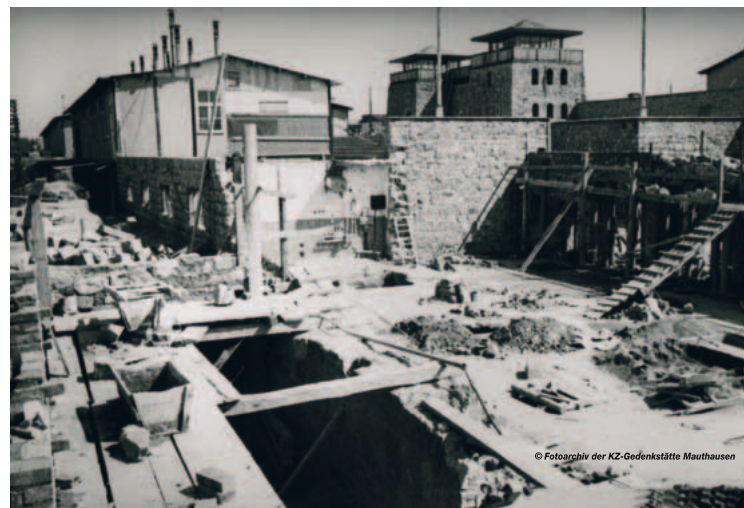
Originalfotos

Durch eindringende Feuchtigkeit waren die Betondecken derart geschwächt, dass diese einzustürzen drohten.

Grundlegende statische Sicherungen und Feuchtigkeitsisolierungen sowie die Ableitung des anfallenden Wassers waren die Hauptaufgabenstellung dieses Bauabschnittes.

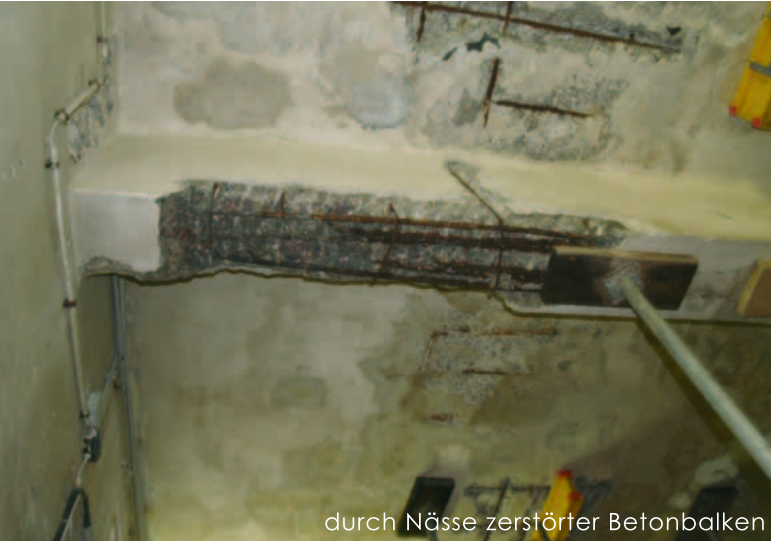
durch Nässe zerstörter Betonbalken

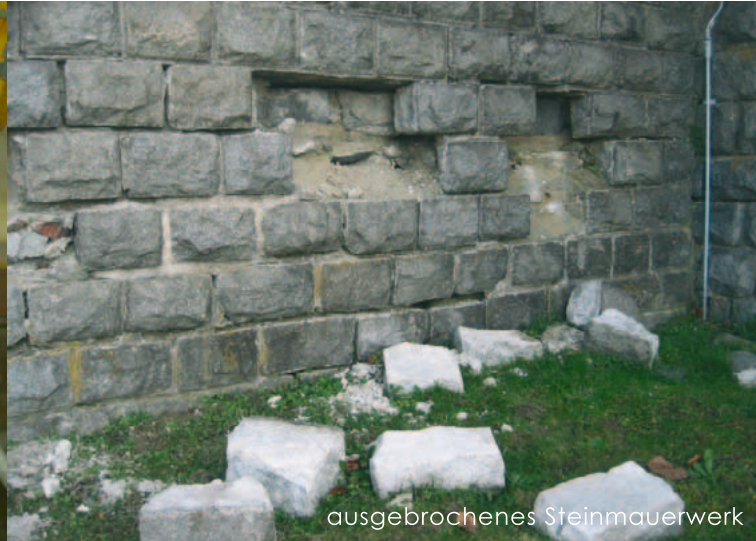
ausgebrochenes Steinmauerwerk

Die Steinmauern neigten sich bis zu 50cm in Richtung Baracken, sodass eine statische Sicherheit nicht mehr gegeben war.

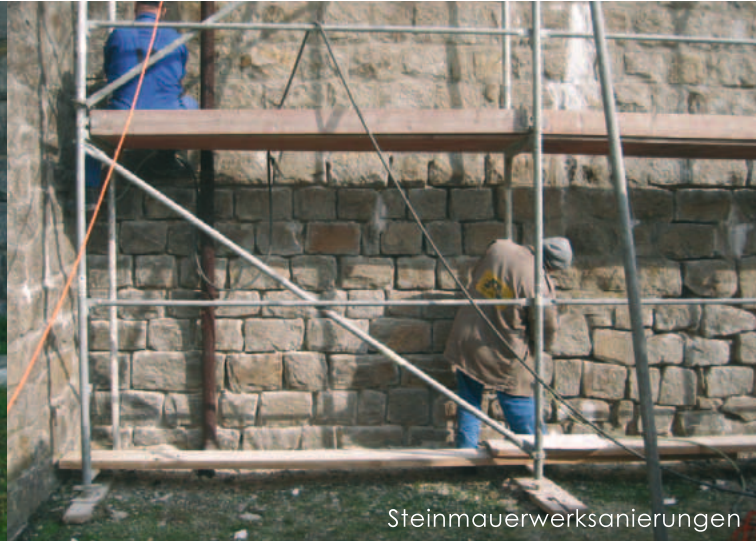
Steinmauerwerksanierungen

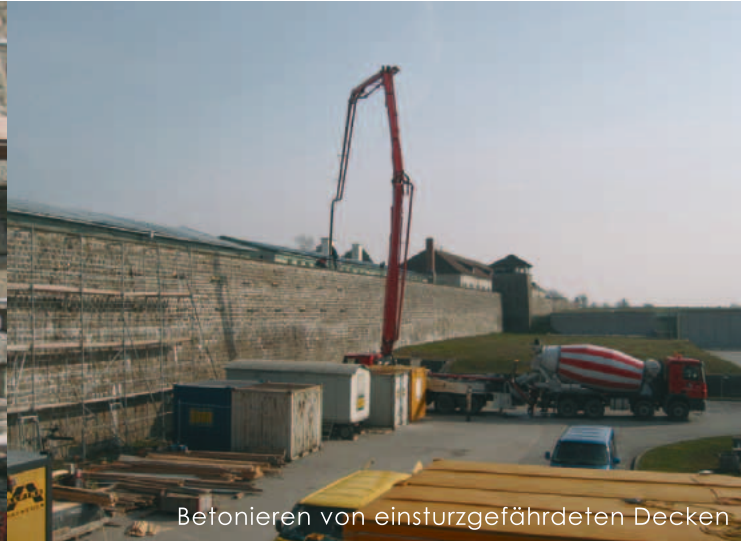
Betonieren von einsturzgefährdeten Decken
